VOLKSWAGEN ID.4 GTX 4X4

TESTDATO: 18.12.2025

CHASSISNR: WVGGZZE2ZPE014381

NBF Tilstandsrapport er utarbeidet av Norges Bilbransjeforbund og Forbrukerrådet.

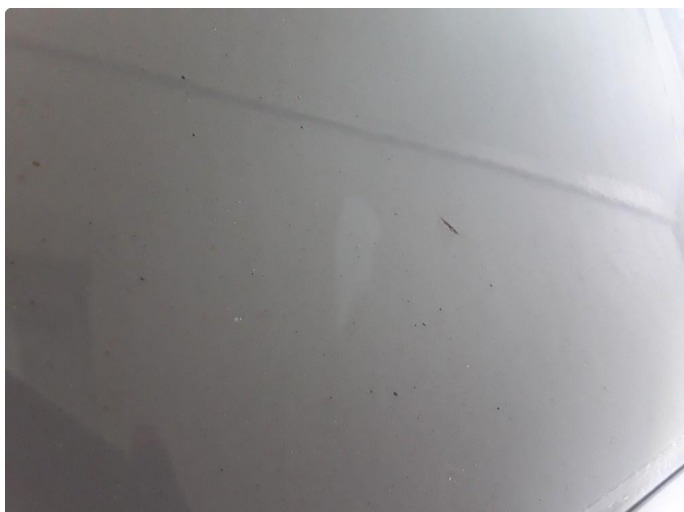
| Punkt | | Beskrivelse | Plassering |
|---|---|---|---|
| 1.2 | Dører | Liten steinsprut med korrosjon venstre fordør. | |

1.2 Liten steinsprut med korrosjon venstre fordør.

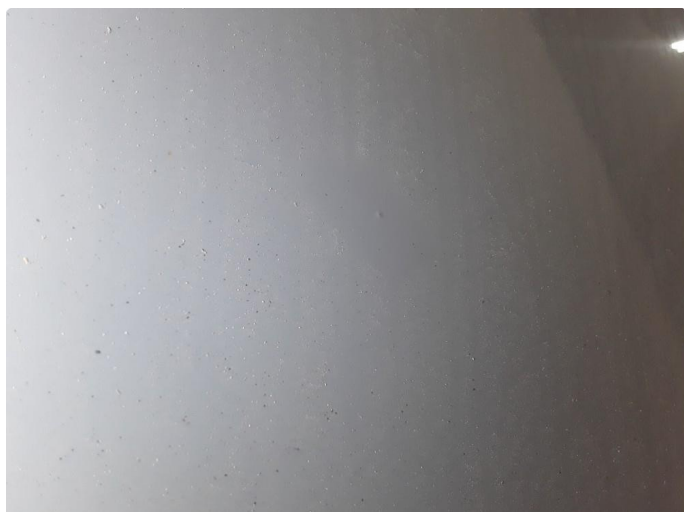
| Punkt | | Beskrivelse | Plassering |
|---|---|---|---|
| 1.3 | Dører | Liten steinsprut med korrosjon høyre fordør. | |

1.3 Liten steinsprut med korrosjon høyre fordør.
