# NAF Bruktbiltest

**Testdato**  
04.12.2025

| <b>Bilmerke</b> | Iveco | <b>Motorstørrelse</b> | 2998 cm <sup>3</sup> |
| <b>Modell</b> | 35S18 | <b>Motoreffekt</b> | 129 kW |

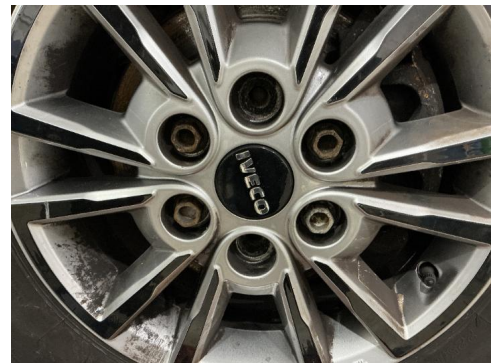
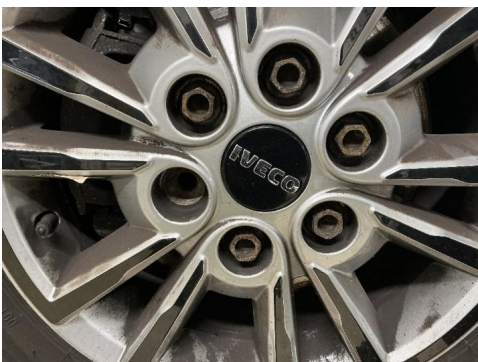
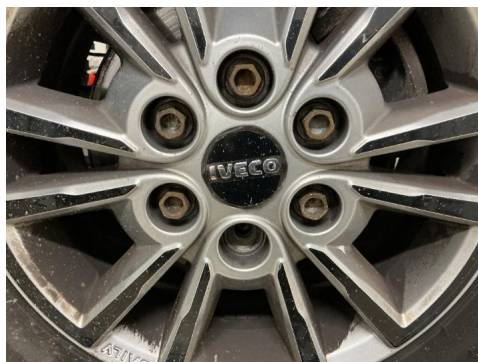
| Ref.Id | Repareres | Resultat | Beskrivelse |
|---|---|---|---|
| 66.4 | Felg | Mangler hjulbolt / mutter: | Venstre foran, Høyre bak, Høyre foran |

21. Felg

22. Felg

23. Felg

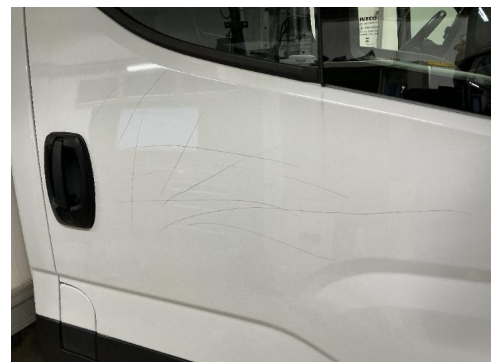
| Ref.Id | Repareres | Resultat | Beskrivelse |
|---|---|---|---|
| 86.3 | Lakk / karosseri utvendig | Lakkriper: | Høyre fordør |

24. Høyre fordør

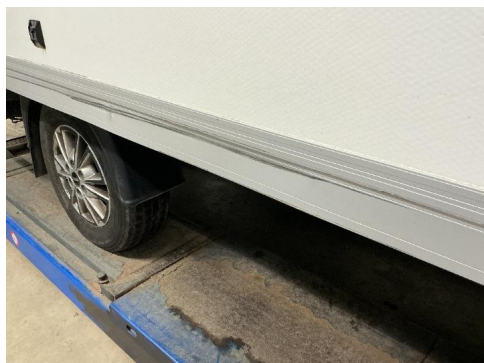
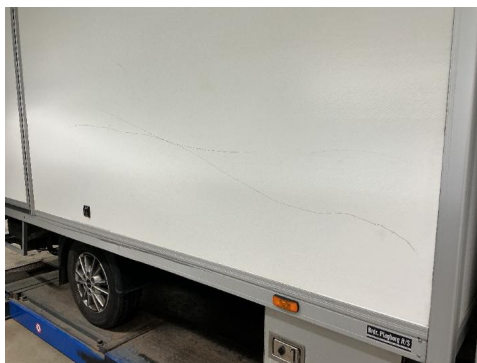
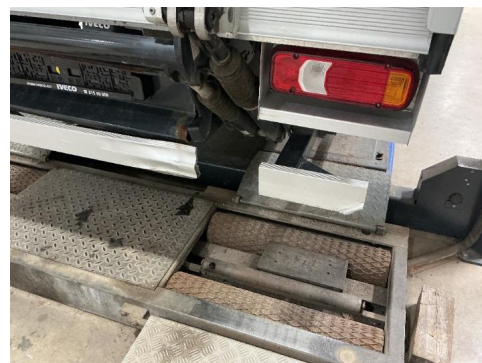
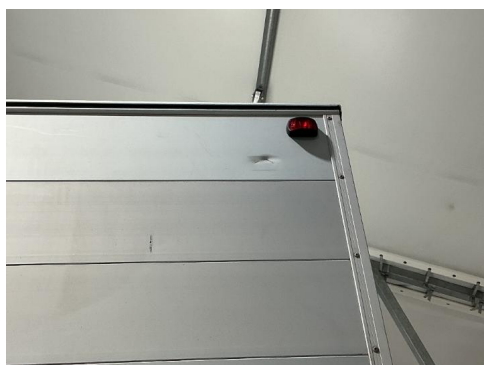
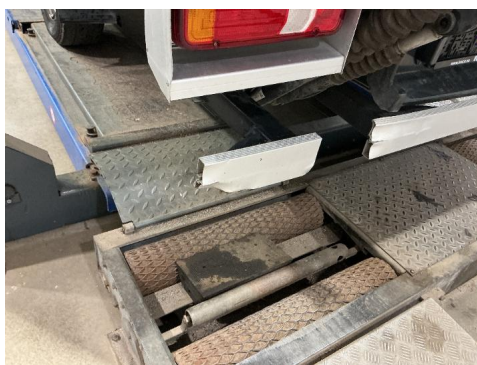
| Ref.Id | Repareres | Resultat | Beskrivelse |
|---|---|---|---|
| 86.16 | | * Riper og skader på skap/påbygg | |

25. Karosseri generelt

26. Karosseri generelt

27. Karosseri generelt

28. Karosseri generelt

29. Karosseri generelt

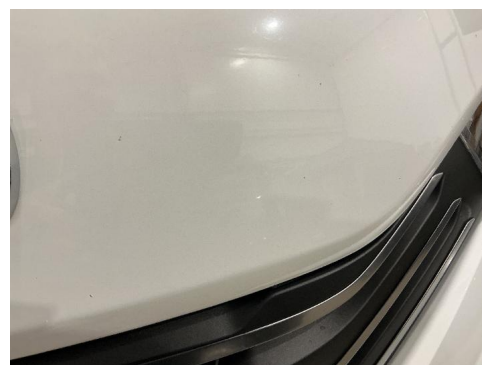
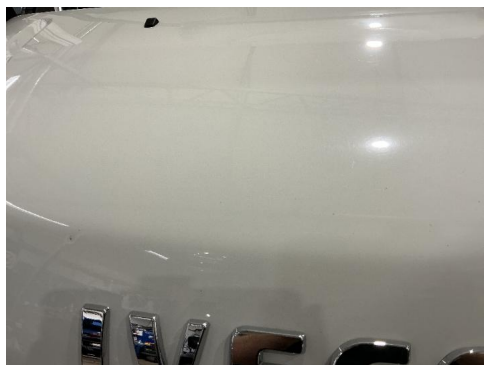
| Ref.Id | Repareres | Resultat | Beskrivelse |
|---|---|---|---|
| 86.12 | | Steinsprut/lakksår | Panser |

30. Panser

31. Panser

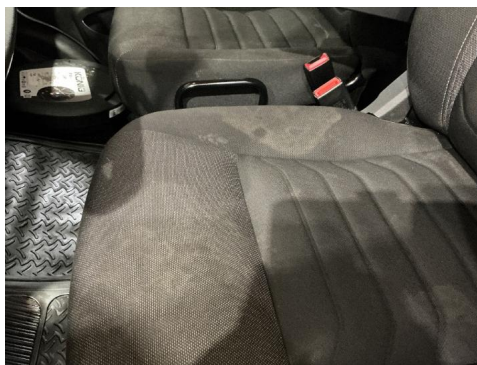
| Ref.Id | Repareres | Resultat | Beskrivelse |
|---|---|---|---|
| 98.2 | Seter | Misfarget/skittent: | Venstre foran |

32. Seter
