# NAF Bruktbiltest

**Testdato**  
18.08.2025

**Bilmerke** Peugeot  
**Modell** Partner  
**Type** E  
**Registreringsnr.** BU13216  
**Understellsnr.** VR3EFYHZRKJ776719  
**Km.stand.** 145850  
**Farge** Hvit  
**Karosseritype** Integrert førerhus

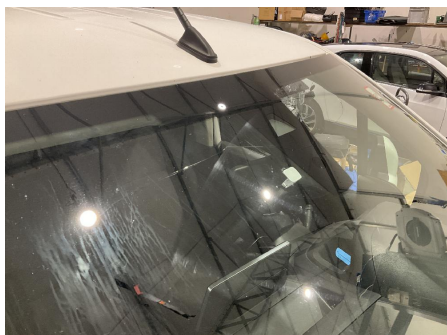
**1. Frontrute**

| Ref.Id | Repareres | Resultat | Beskrivelse |
|---|---|---|---|
| 81.4 | Frontrute | Sprekk i frontrute:<br>• Reparasjonsmetode: Skift | |

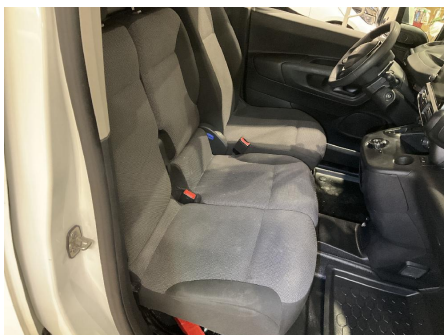
**2. Seter**

| Ref.Id | Repareres | Resultat | Beskrivelse |
|---|---|---|---|
| 98.2 | Seter | Misfarget/skittent: | Midten foran, Venstre<br>foran, Høyre foran |
| 98.3 | | Hull/rift gjennom setetrekk: | Venstre foran |

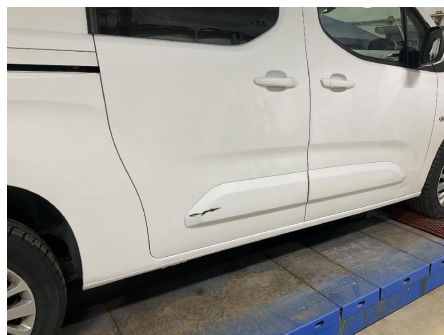
**3. Lakk / karosseri utvendig**

| Ref.Id | Repareres | Resultat | Beskrivelse |
|---|---|---|---|
| 86.1 | Lakk / karosseri utvendig | Bulk (er): | Høyre bakskjerm, Høyre<br>fordør, Kanal høyre side,<br>Bakluke, Støtfanger foran,<br>Høyre forskjerm |
| 86.3 | | Lakkriper: | Høyre bakskjerm |
| 86.4 | | Skadet: | Støtfanger foran, Høyre<br>sidekanal |
| 86.12 | | Steinsprut/lakksår | Venstre forskjerm, Bakluke,<br>Venstre bakdør, Høyre<br>fordør, Høyre bakdør,<br>Støtfanger bak, Høyre<br>sidekanal, Venstre fordør,<br>Tak |
| 86.13 | | Mangelfull kvalitet på replakkering: | Høyre forskjerm, Støtfanger<br>foran |

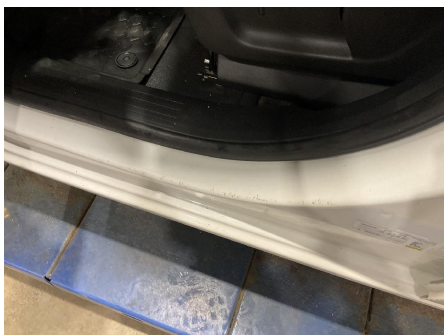
**8. Døråpning**

| Ref.Id | Repareres | Resultat | Beskrivelse |
|---|---|---|---|
| 97.1 | Døråpning | Sår eller skade: | Venstre fordør |
