TOYOTA YARIS FORHJULSDRIFT

TESTDATO: 10.12.2024

NBF Tilstandsrapport er utarbeidet av Norges Bilbransjeforbund og Forbrukerrådet.

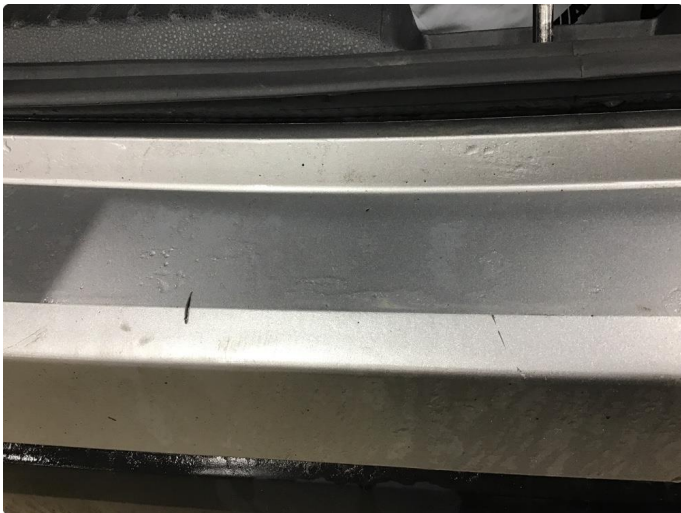
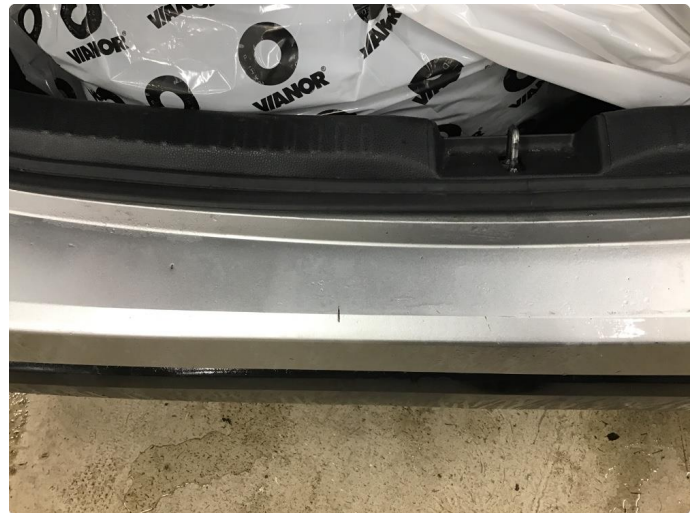
| Punkt | Beskrivelse | Plassering |
|---|---|---|
| 1.1 Støtfanger | ripe(r) ned til grunning | bak |

1.1 Ripe(r) ned til grunning

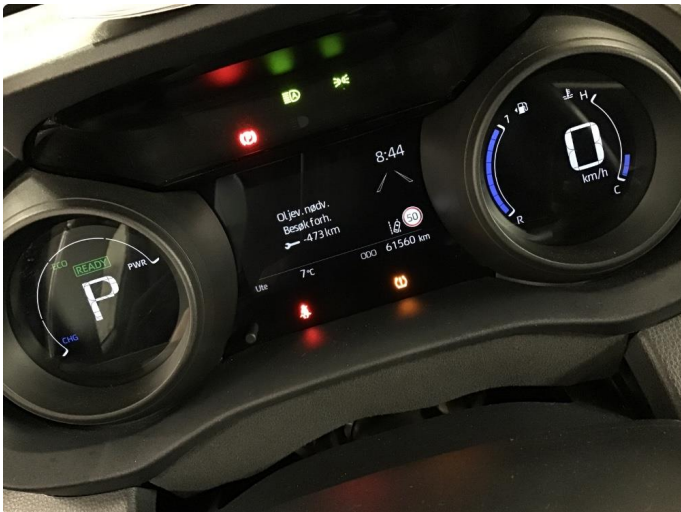
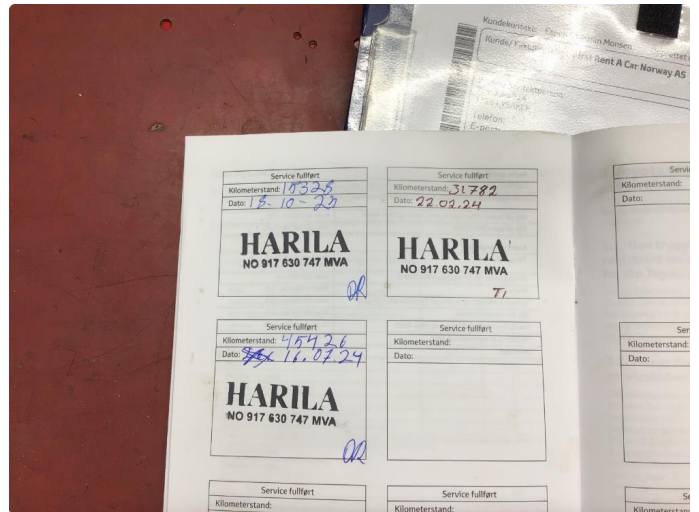
| Punkt | Beskrivelse | Plassering |
|---|---|---|
| 2.1 Service | trenger service | |

2.1 Trenger service

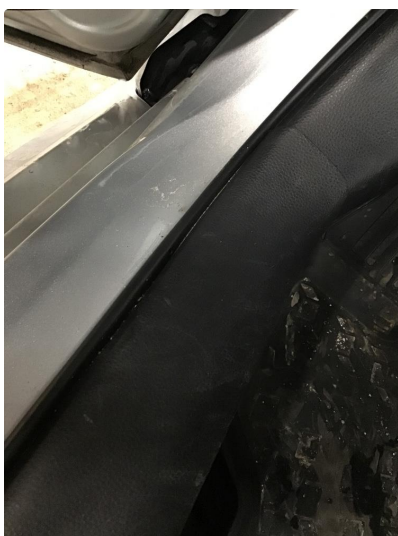
| Punkt | Beskrivelse | Plassering |
|---|---|---|
| 3.1 Opplysninger | øvrig opplysninger | venstre foran |

3.1 Øvrig opplysninger
