# NAF Bruktbiltest

**Testdato**  
17.12.2025

| Bilmerke | Audi | Motorstørrelse | 1197 cm <sup>3</sup> |
| Modell | A3 Sportback | Motoreffekt | 81 kW |

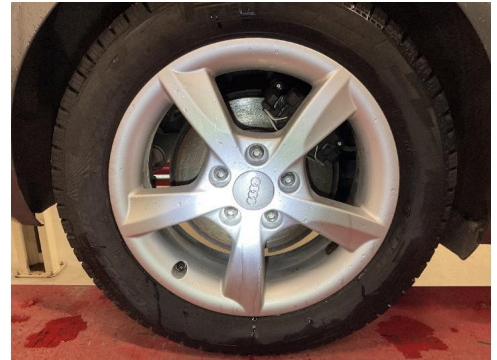
27. Bremseskiver

| Ref.Id | Opplysning | Resultat | Beskrivelse |
|---|---|---|---|
| 6.17 | Bremseskiver | Overflaterust eller mindre enn 50% av overflaten rustet | Begge sider bak |

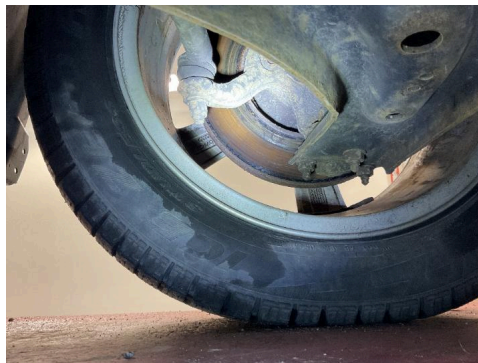
O 29. Bremseskiver

| Ref.Id | Repareres | Resultat | Beskrivelse |
|---|---|---|---|
| 6.10 | Bremseskiver | Rust på bremseskive: | Høyre foran, Venstre foran |

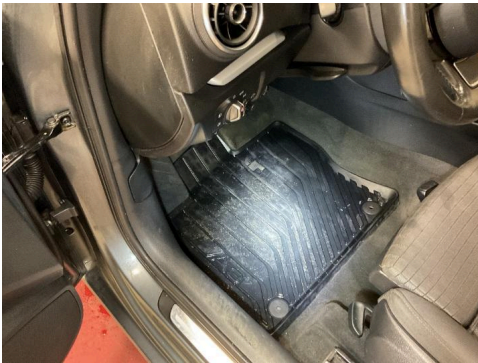
31. Gulvmatter/-teppe

| Ref.Id | Repareres | Resultat | Beskrivelse |
|---|---|---|---|
| 100.2 | Gulvmatter/-teppe | Skadet gulvteppe: | Venstre foran |

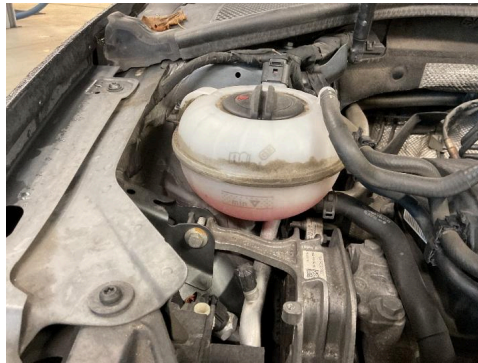
R 32. Kjølevæske

| Ref.Id | Repareres | Resultat | Beskrivelse |
|---|---|---|---|
| 30.2 | Kjølevæske | Lavt væsknivå | |

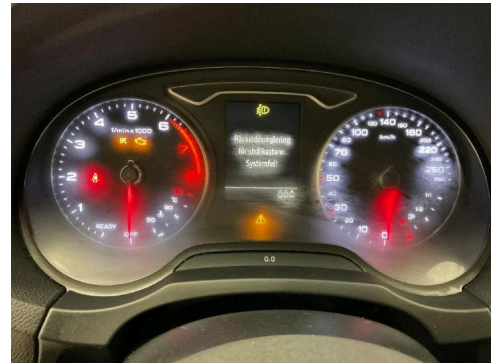
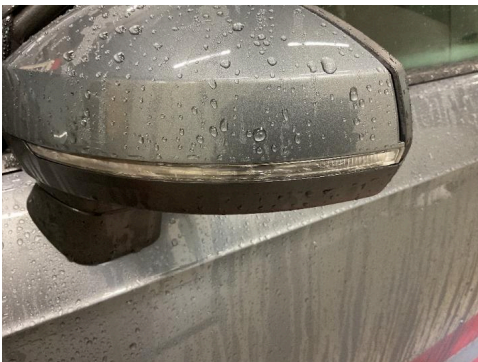
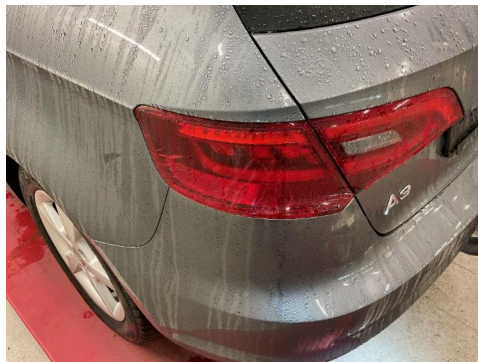
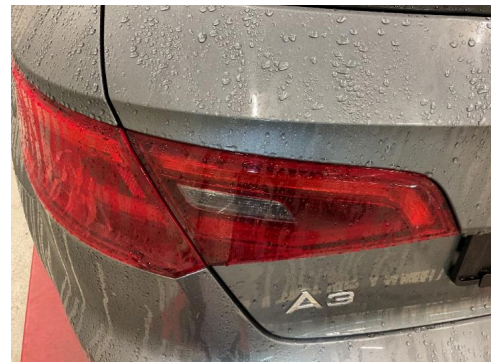
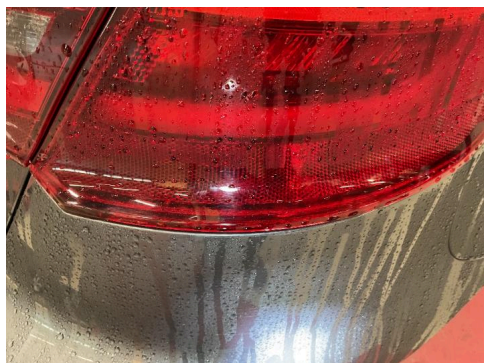
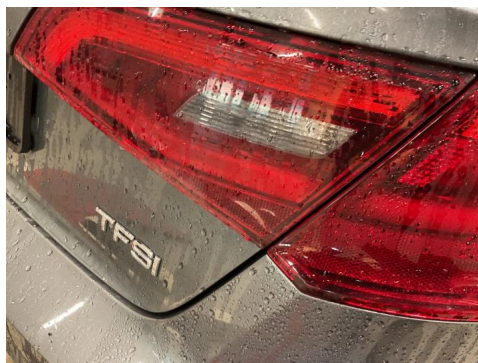
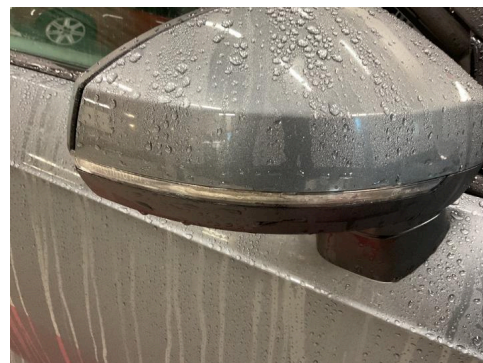
R 33. Lys

| Ref.Id | Repareres | Resultat | Beskrivelse |
|---|---|---|---|
| 17.10 | Lys | Feil med innvendig høyderegulering: | |
| 17.12 | | Kraketert lykteglass | Venstre sideblinklys, Venstre baklys, Venstre bremselys, Høyre bremselys, Høyre baklys |
| 17.15 | | Vann / kondens i lykt: | Høyre sideblinklys |

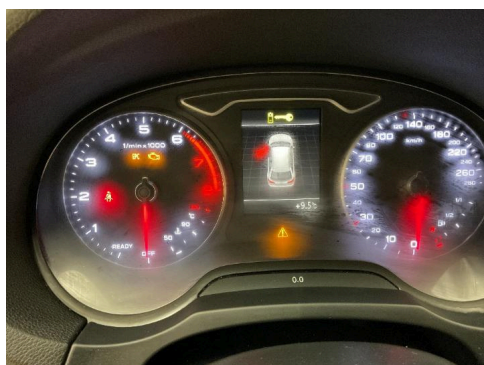
40. Nøkler / Utstyr

| Ref.Id | Repareres | Resultat | Beskrivelse |
|---|---|---|---|
| 3.13 | Nøkler / Utstyr | * Varsler at batteri må skiftets | |

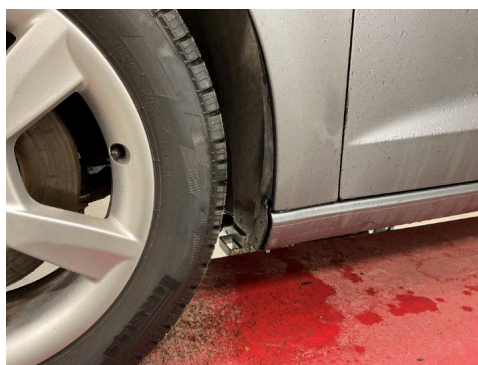
41. Underside

| Ref.Id | Repareres | Resultat | Beskrivelse |
|---|---|---|---|
| 88.1 | Underside | Skadet/løs innerskjermer: | Venstre foran |
