# NAF Bruktbiltest

**Testdato**  
16.12.2025

| <b>Bilmerke</b> | Nissan | <b>Motorstørrelse</b> | - cm <sup>3</sup> |
| <b>Registreringsnr.</b> | EC21866 | <b>Drivstofftype</b> | Elektrisk |

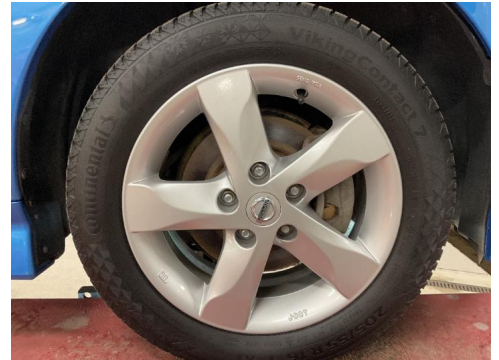
27. Bremseskiver

| Ref.Id | Repareres | Resultat | Beskrivelse |
|---|---|---|---|
| 6.10 | Bremsekiver | Rust på bremsekive: | Venstre foran, Høyre foran |

| Ref.Id | Opplysning | Resultat | Beskrivelse |
|---|---|---|---|
| 6.17 | Bremsekiver | Overflaterust eller mindre enn 50% av overflaten rustet | Begge sider bak |

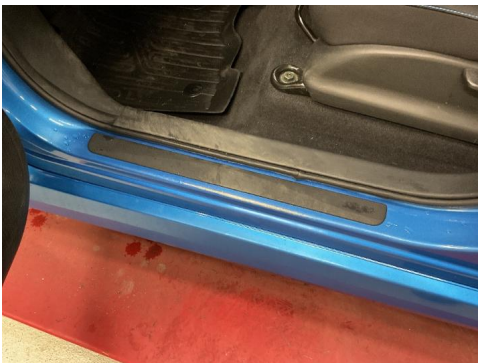
28. Døråpning

| Ref.Id | Opplysning | Resultat | Beskrivelse |
|---|---|---|---|
| 97.5 | Døråpning | Sår eller skade: | Venstre fordør |

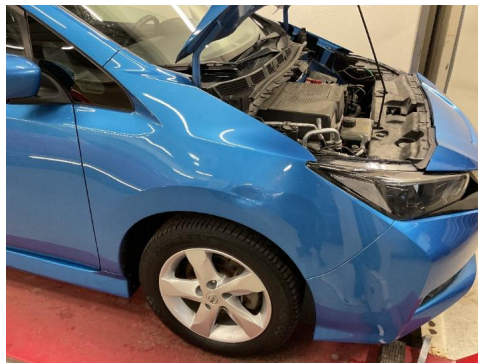
29. Lakk / karosseri utvendig

| Ref.Id | Repareres | Resultat | Beskrivelse |
|---|---|---|---|
| 86.1 | Lakk / karosseri utvendig | Bulk (er): | Høyre forskjerm |

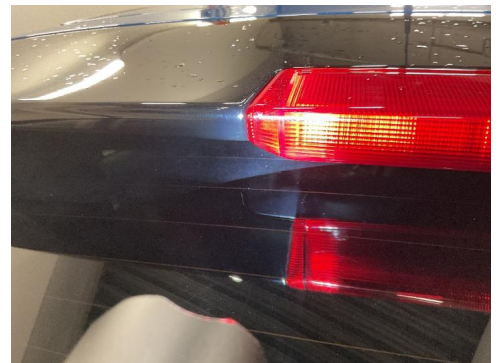
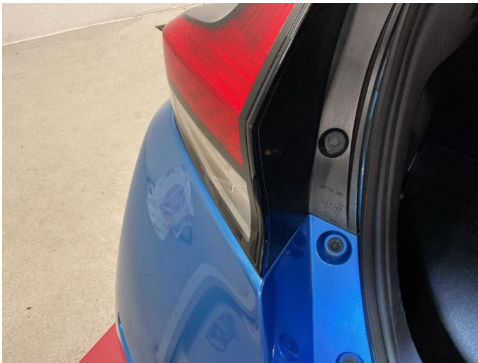
30. Markeringslys/-lykter

| Ref.Id | Repareres | Resultat | Beskrivelse |
|---|---|---|---|
| 18.5 | Markeringslys/-lykter | Skadet lyktglass | Venstre ytre |

| Ref.Id | Opplysning | Resultat | Beskrivelse |
|---|---|---|---|
| 18.16 | Markeringslys/-lykter | Dugg i lykt | Midtre bremselys |

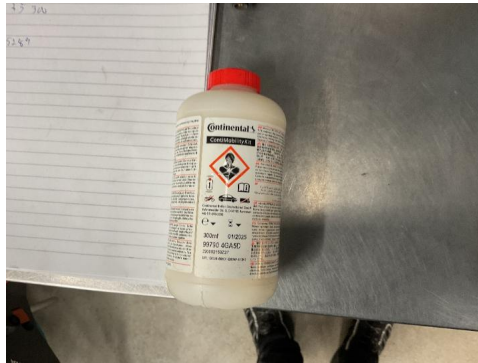
32. Reservehjul / dekkreparasjonssett

| Ref.Id | Repareres | Resultat | Beskrivelse |
|---|---|---|---|
| 69.6 | Reservehjul / dekkreparasjonssett | Dekkreparasjonssett, holdbarhetsdato har utløpt | |

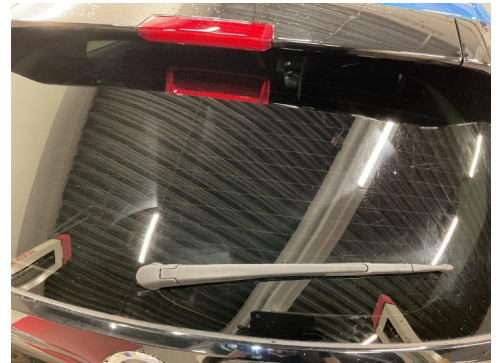
33. Siderute/bakrute

| Ref.Id | Opplysning | Resultat | Beskrivelse |
|---|---|---|---|
| 82.15 | Siderute/bakrute | Ripe/slitasje: | Bakrute |

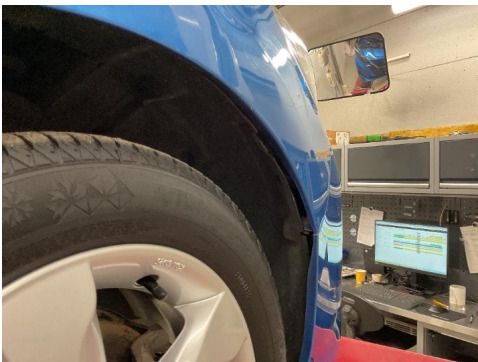
34. Underside

| Ref.Id | Repareres | Resultat | Beskrivelse |
|---|---|---|---|
| 88.1 | Underside | Skadet/løs innerskjerm: | Høyre foran |
