RENAULT ZOE 2WD

CHASSISNR: VF1AGVYF057745180

## OPPSUMMERT STATUS PÅ KJØRETØY

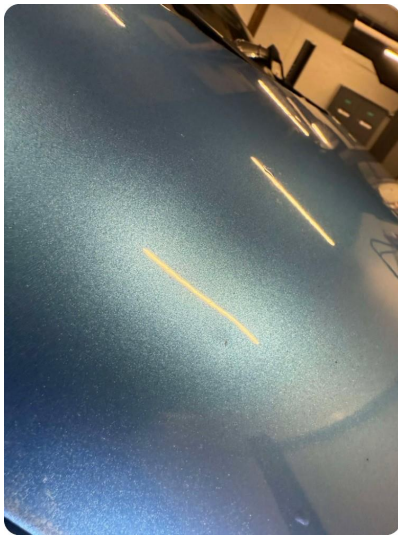
### 1.1 Stensprut

| PUNKT | BESKRIVELSE | PLASSERING |
|---|---|---|
| 1.1 Lakk | Stensprut. En liten stien sprut skade på panseret, er også kommet en liten bulk der. | |

En liten stien sprut skade på panseret, er også kommet en liten bulk der.

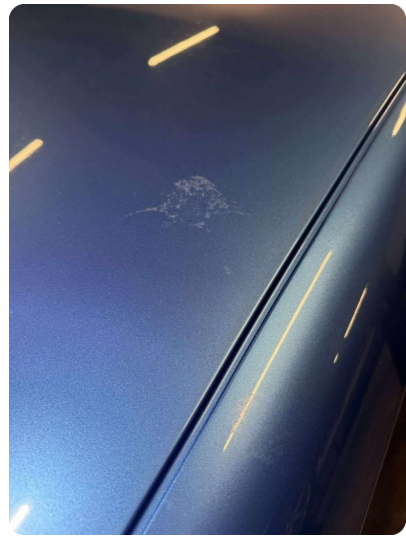
### 1.2 Fargeavvik

| PUNKT | BESKRIVELSE | PLASSERING |
|---|---|---|
| 1.2 Lakk | Fargeavvik. Dette er merker etter fugleavføring som har etset seg inn i lakken, kan være vanskelig å få vekk. | |

Dette er merker etter fugleavføring som har etset seg inn i lakken, kan være vanskelig å få vekk.

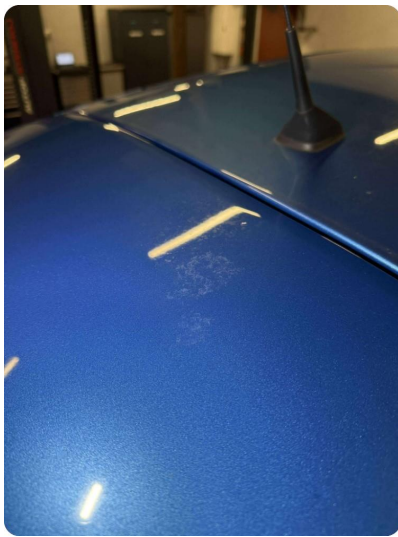
### 1.2 Fargeavvik

Dette er merker etter fugleavføring som har etset seg inn i lakken, kan være vanskelig å få vekk.

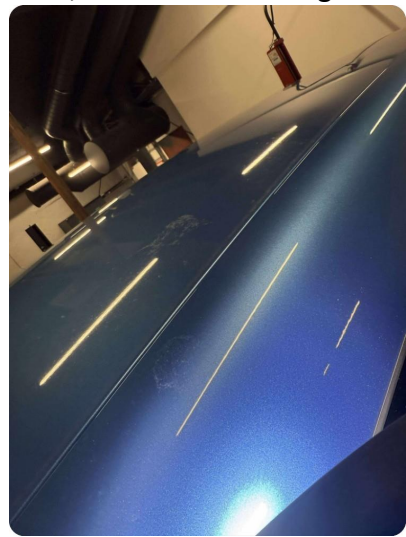
### 1.2 Fargeavvik

Dette er merker etter fugleavføring som har etset seg inn i lakken, kan være vanskelig å få vekk.

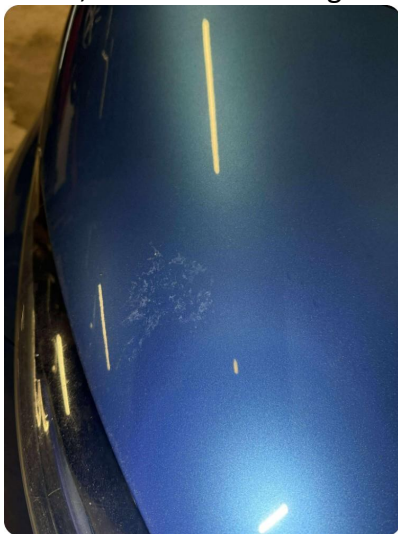
### 1.2 Fargeavvik

Dette er merker etter fugleavføring som har etset seg inn i lakken, kan være vanskelig å få vekk.

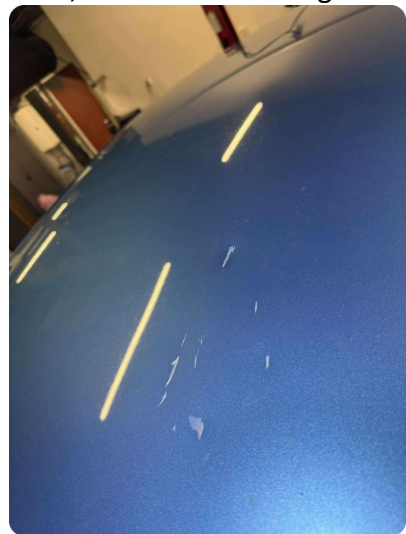
### 1.3 Skade

| PUNKT | BESKRIVELSE | PLASSERING |
|---|---|---|
| 1.3 Tak | Skade. Er noen bulker på taket, det er også større merker i lakken fra en skade. | |

Er noen bulker på taket, det er også større merker i lakken fra en skade.
