# NAF Bruktbiltest

**Testdato**  
16.12.2025

| Bilmerke | Nissan | Motorstørrelse | 1598 cm <sup>3</sup> |
| Modell | QASHQAI | Motoreffekt | 96 kW |

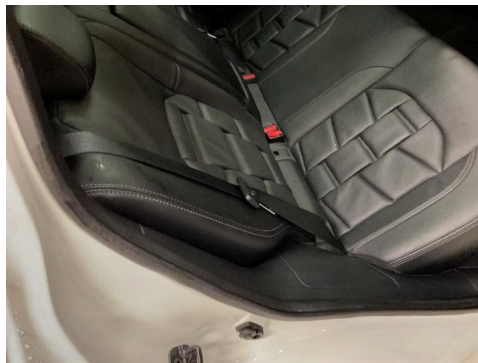
29. Bilbelte

| Ref.Id | Repareres | Resultat | Beskrivelse |
|---|---|---|---|
| 99.7 | Bilbelte | Vridd belte | Høyre bak |

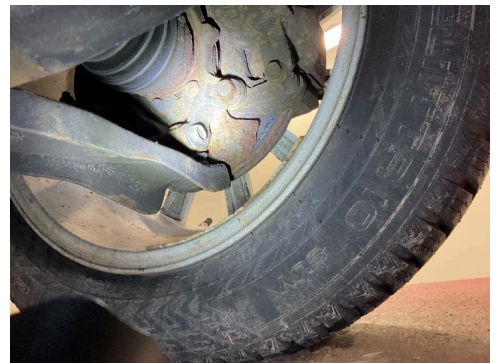
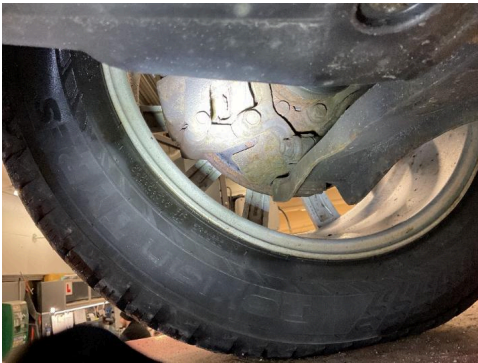
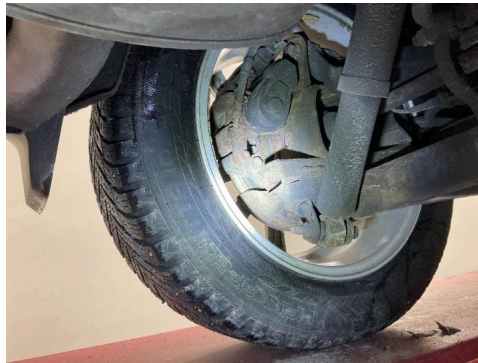
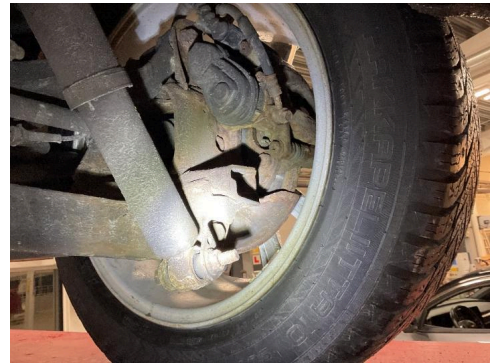
30. Bremseskiver

| Ref.Id | Repareres | Resultat | Beskrivelse |
|---|---|---|---|
| 6.7 | Bremsekiver | Bremsekivetykkelse er under fabrikantens minimumsmål | Høyre foran |
| 6.10 | | Rust på bremsekive: | Venstre foran, Høyre bak, Høyre foran |

| Ref.Id | Opplysning | Resultat | Beskrivelse |
|---|---|---|---|
| 6.15 | Bremsekiver | Bremsekivetykkelse er fortsatt innenfor fabrikantens toleranser, men nærmer seg minimums tykkelse | Venstre foran |
| 6.17 | | Overflaterust eller mindre enn 50% av overflaten rustet | Venstre bak |

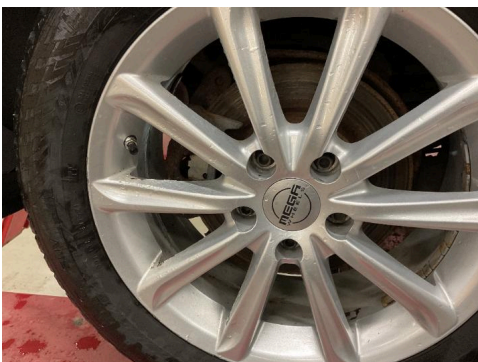
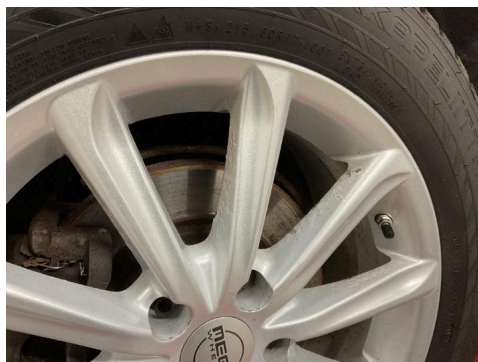
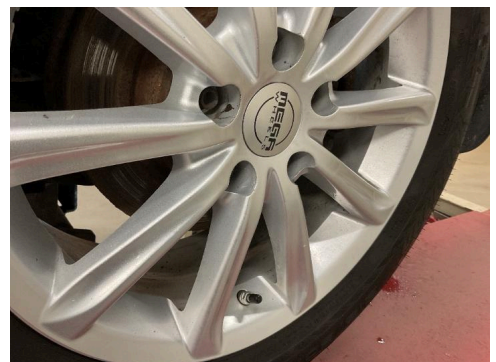
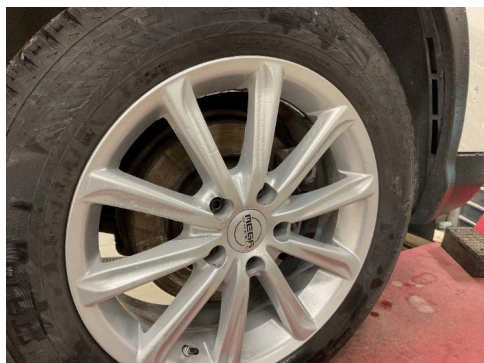
34. Felg

| Ref.Id | Repareres | Resultat | Beskrivelse |
|---|---|---|---|
| 66.7 | Felg | Vesentlig oksidering/rust | Høyre bak |

| Ref.Id | Opplysning | Resultat | Beskrivelse |
|---|---|---|---|
| 66.12 | Felg | Påbegynnende oksidering: | Venstre foran, Venstre bak, Høyre foran |
