# NAF Bruktbiltest

**Testdato**  
17.12.2025

| Bilmerke | Tesla | Motorstørrelse | - cm <sup>3</sup> |
| Modell | Model 3 | Motoreffekt | 155 kW |

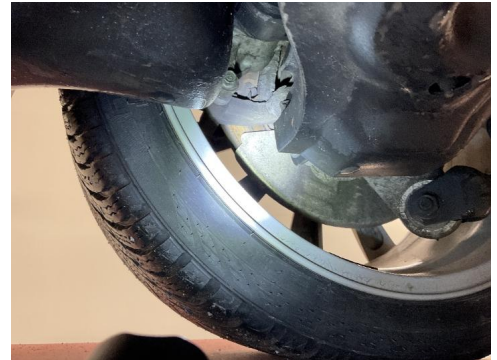
27. Bremseskiver

| Ref.Id | Repareres | Resultat | Beskrivelse |
|---|---|---|---|
| 6.10 | Bremseskiver | Rust på bremseskive: | Venstre foran, Venstre bak, Høyre bak, Høyre foran |

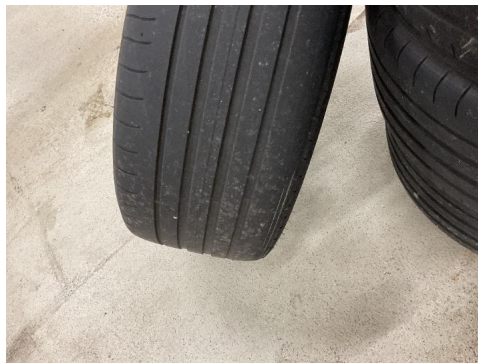
R 29. Ekstra hjulsett

| Ref.Id | Repareres | Resultat | Beskrivelse |
|---|---|---|---|
| 67.11 | Ekstra hjulsett | Corden er synlig: | 1 dekk |

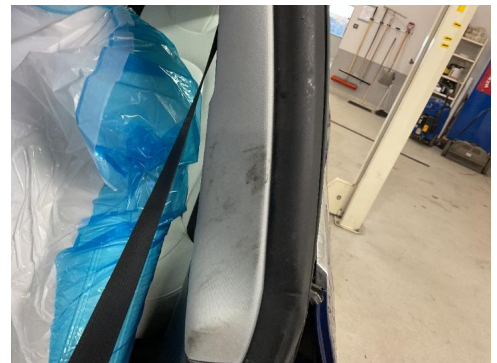
R 30. Interiør generelt

| Ref.Id | Repareres | Resultat | Beskrivelse |
|---|---|---|---|
| 103.2 | Interiør generelt | Rens utover normal vask og klargjøring | |

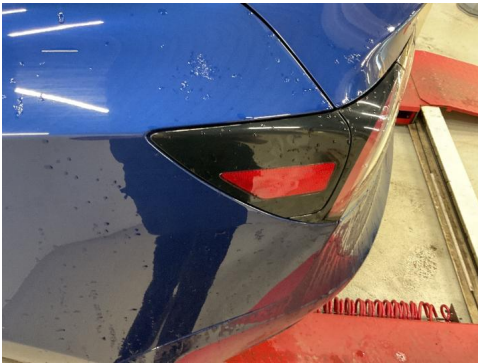
31. Ladekontakt elbil/hybrid

| Ref.Id | Repareres | Resultat | Beskrivelse |
|---|---|---|---|
| 61.5 | Ladekontakt elbil/hybrid | Feil med utløser for ladeluke | |

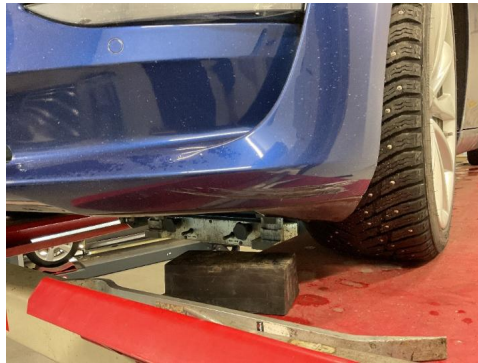
R 32. Lakk / karosseri utvendig

| Ref.Id | Repareres | Resultat | Beskrivelse |
|---|---|---|---|
| 86.3 | Lakk / karosseri utvendig | Lakkriper: | Støtfanger foran |

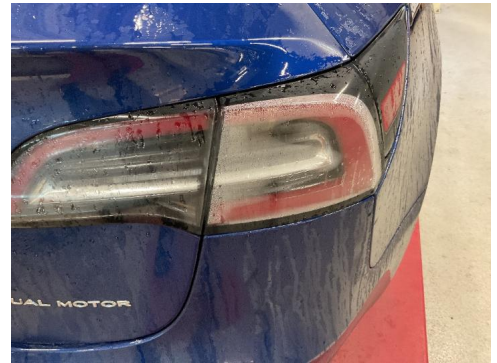
R 33. Lys

| Ref.Id | Repareres | Resultat | Beskrivelse |
|---|---|---|---|
| 17.15 | Lys | Vann / kondens i lykt: | Høyre baklys |

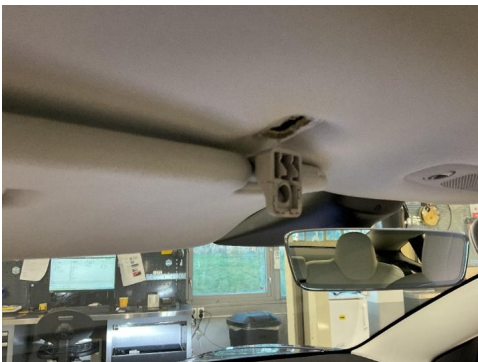
34. Solskjerm

| Ref.Id | Repareres | Resultat | Beskrivelse |
|---|---|---|---|
| 94.2 | Solskjerm | Skade på solskjerm: | Venstre, Høyre |

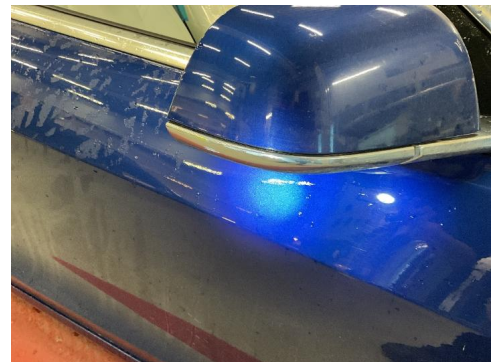
R 36. Utvendig speil

| Ref.Id | Opplysning | Resultat | Beskrivelse |
|---|---|---|---|
| 87.11 | Utvendig speil | Ripe i speilhus: | Høyre |

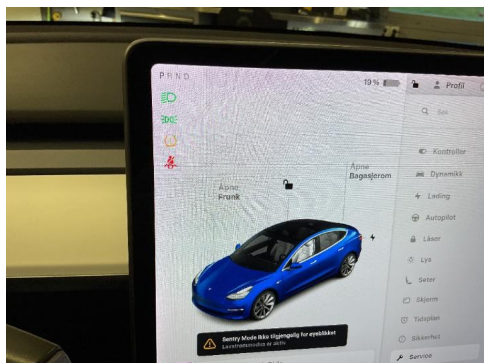
37. Varsellamper utvidet

| Ref.Id | Repareres | Resultat | Beskrivelse |
|---|---|---|---|
| 22.2 | Varsellamper utvidet | Varsellampe for TPMS (Dekktrykk) lyser | |
