# NAF Bruktbiltest

**Testdato**  
17.12.2025

| <b>Modell</b> | V40 Cross Country | <b>Motoreffekt</b> | 84 kW |
| <b>Registreringsnr.</b> | PR28517 | <b>Drivstofftype</b> | Diesel |

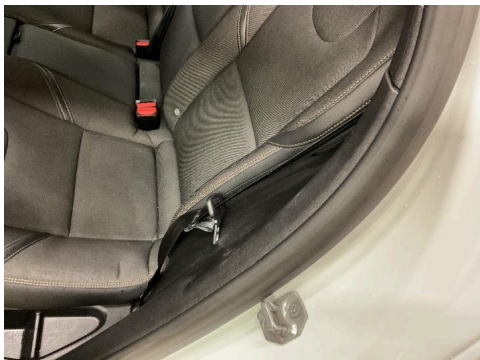
31. Bilbelte

| Ref.Id | Repareres | Resultat | Beskrivelse |
|---|---|---|---|
| 99.7 | Bilbelte | Vridd belte | Venstre bak |

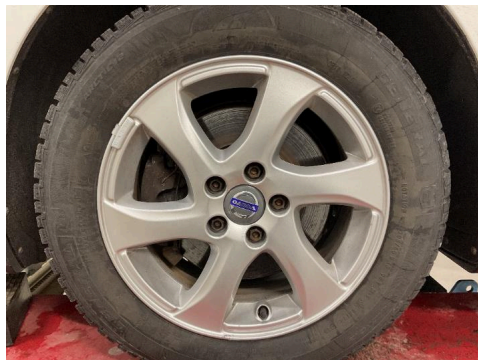
☒ 32. Bremseskiver

| Ref.Id | Repareres | Resultat | Beskrivelse |
|---|---|---|---|
| 6.7 | Bremsekiver | Bremsekivetykkelse er under fabrikantens minimumsmål | Venstre bak |

| Ref.Id | Punkt | Frage | Måleverdi |
|---|---|---|---|
| 6.5 | | Bremseskivetykkelse VB | 8,90 mm |

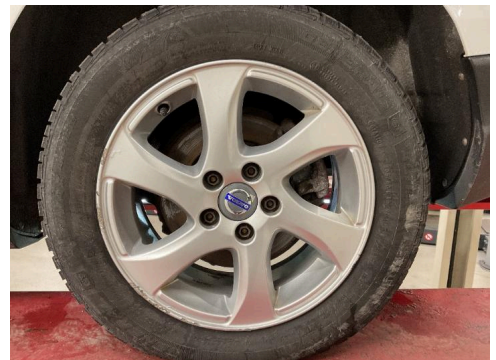
☐ 33. Bremseskiver ☒

| Ref.Id | Repareres | Resultat | Beskrivelse |
|---|---|---|---|
| 6.10 | | Rust på bremsekive: | Venstre bak, Høyre bak |

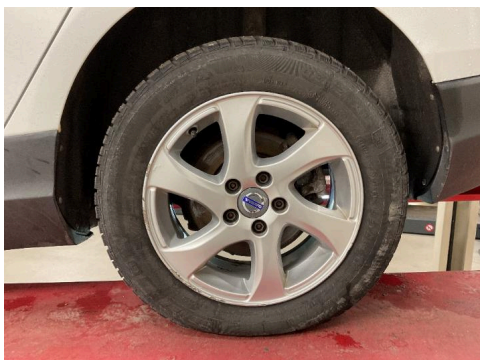
34. Felg

| Ref.Id | Repareres | Resultat | Beskrivelse |
|---|---|---|---|
| 66.8 | Felg | Vesentlig ripe / hakk inn til grunnmaterialet: | Venstre bak |

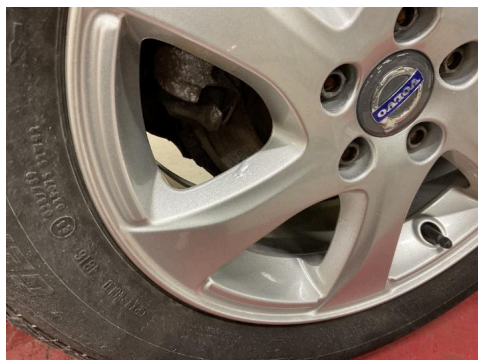
☒ 35. Felg

| Ref.Id | Opplysning | Resultat | Beskrivelse |
|---|---|---|---|
| 66.11 | Felg | Oksidering / oksidert felg | Høyre foran |

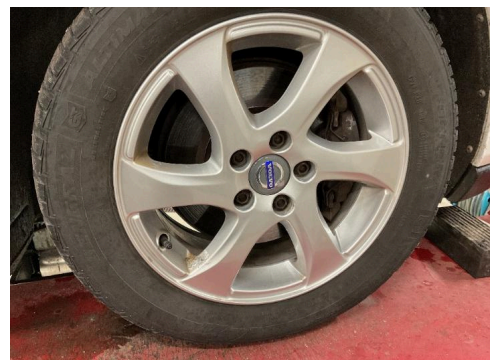
☐ 36. Felg ☐

| Ref.Id | Opplysning | Resultat | Beskrivelse |
|---|---|---|---|
| 66.12 | | Påbegynnende oksidering: | Høyre bak |

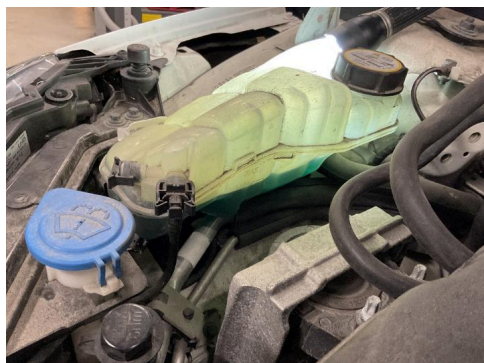
37. Kjølevæske

| Ref.Id | Repareres | Resultat | Beskrivelse |
|---|---|---|---|
| 30.2 | Kjølevæske | Lavt væsknivå | |

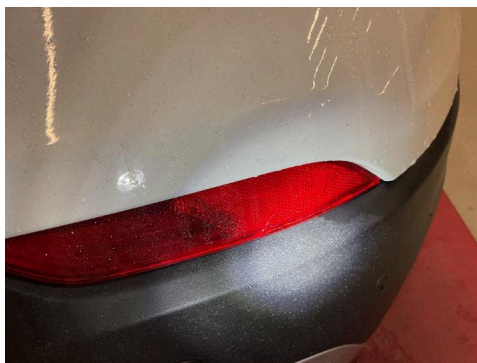
**R** 38. Refleks

| Ref.Id | Repareres | Resultat | Beskrivelse |
|---|---|---|---|
| 19.2 | Refleks | Skade på refleks: | Høyre side |

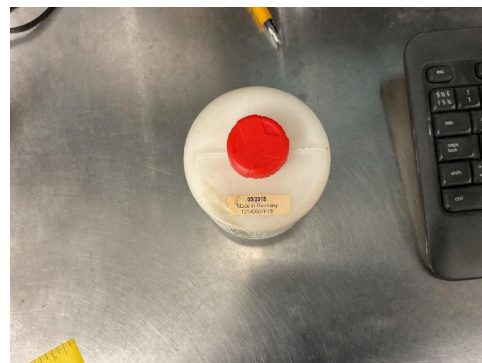
**R** 39. Reservehjul / dekkreparasjonssett

| Ref.Id | Repareres | Resultat | Beskrivelse |
|---|---|---|---|
| 69.6 | Reservehjul / dekkreparasjonssett | Dekkreparasjonssett, holdbarhetsdato har utløpt | |

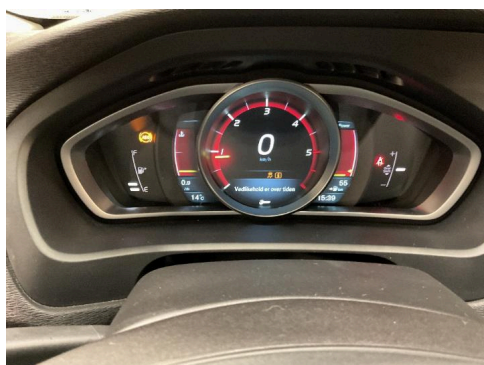
40. Service/ Dokum.

| Ref.Id | Repareres | Resultat | Beskrivelse |
|---|---|---|---|
| 4.8 | Service/ Dokum. | Aktivert serviceindikator | |

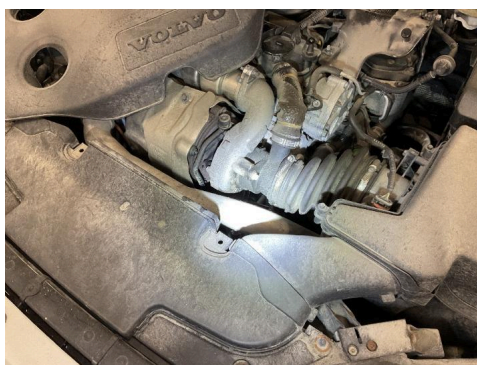
**R** 41. Utvendig tilstand motor

| Ref.Id | Opplysning | Resultat | Beskrivelse |
|---|---|---|---|
| 28.7 | Utvendig tilstand motor | Oljesvetting | Turbo |

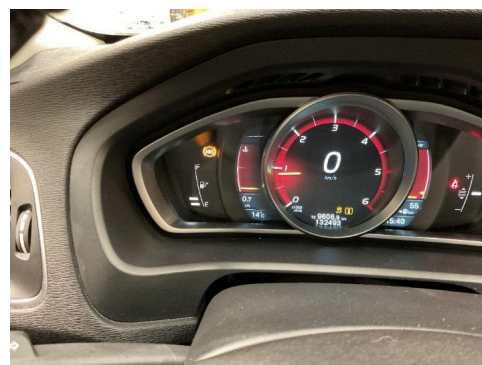
**O** 42. Varsellamper

| Ref.Id | Repareres | Resultat | Beskrivelse |
|---|---|---|---|
| 21.1 | Varsellamper | Varsellampe for ABS lyser | |
