**PEUGEOT 2008 92 HK MANUELL FORHJULSDRIFT**
**TESTDATO: 24.10.2025**
**KODE: 1849206**

**RK82702**

NBF Tilstandsrapport er utarbeidet av Norges Bilbransjeforbund og Forbrukerrådet.

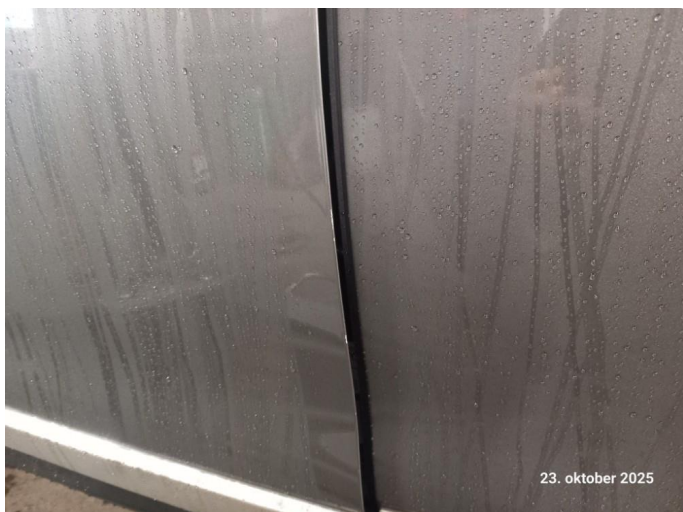
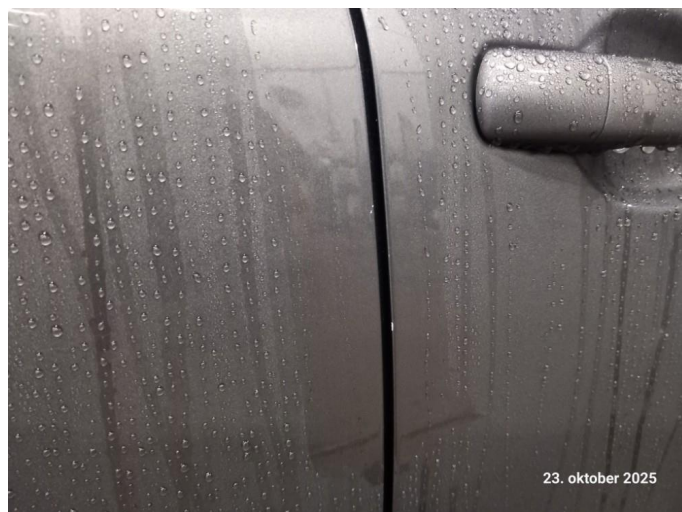
| Punkt | Beskrivelse | Plassering |
|---|---|---|
| 1.1 Dører | Riper | begge foran |

1.1 Riper

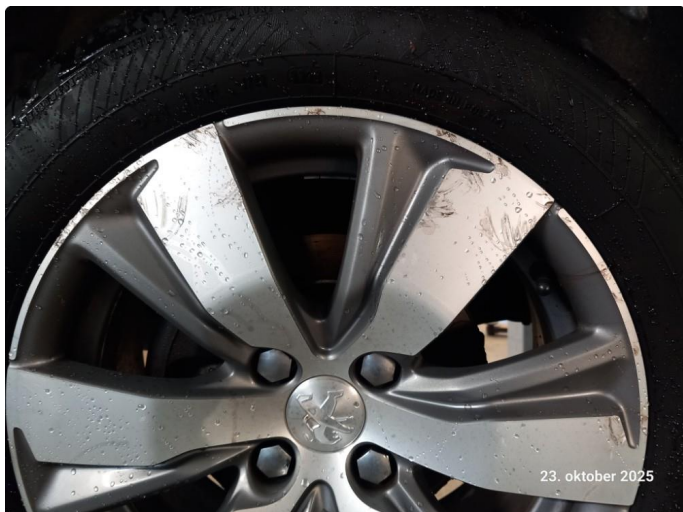
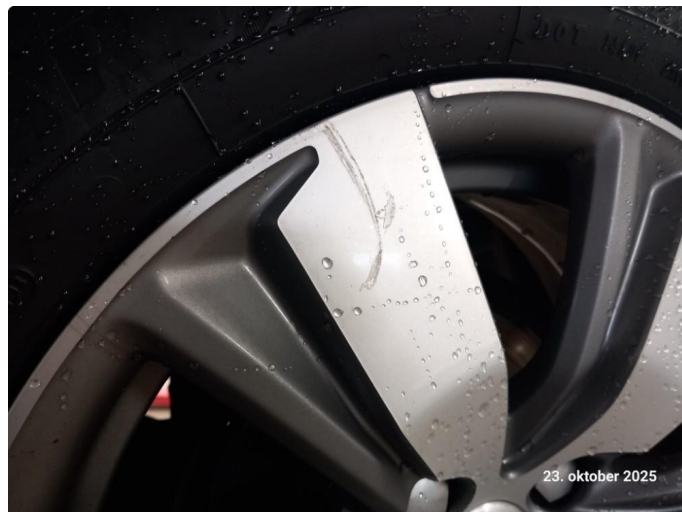
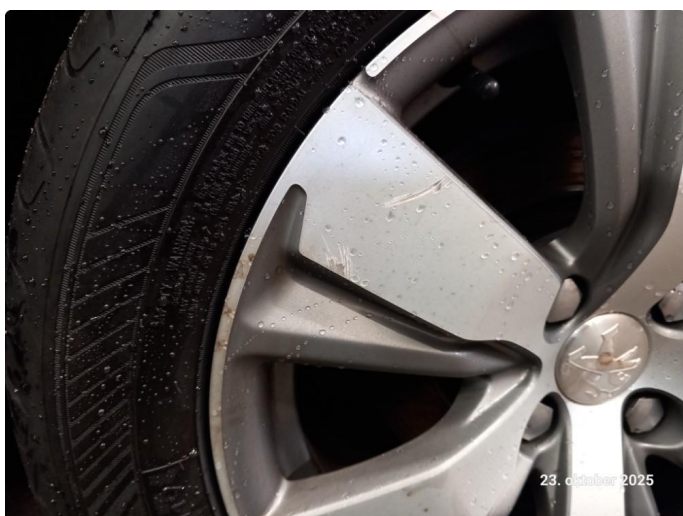
| Punkt | Beskrivelse | Plassering |
|---|---|---|
| 1.2 Dekk/Felger | 2 stk kantkjørt felg (sommerhjul) | |

1.2 2 stk kantkjørt felg (sommerhjul)

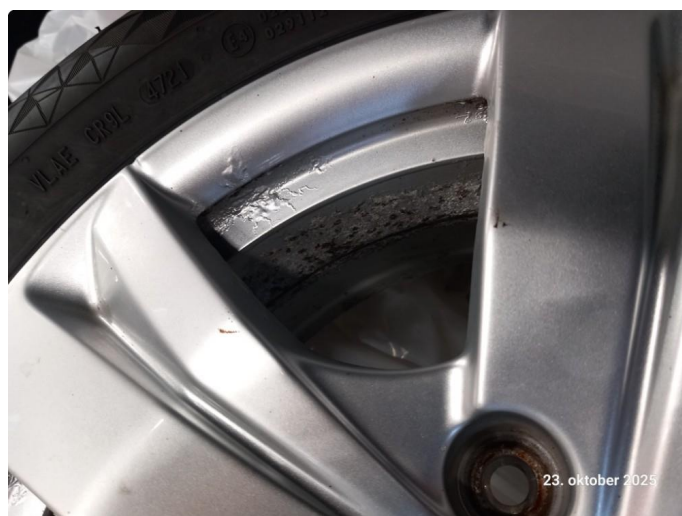
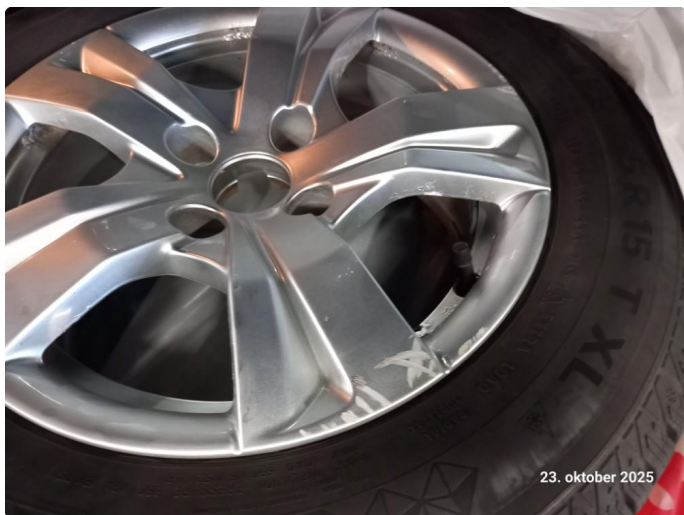
| Punkt | Beskrivelse | Plassering |
|---|---|---|
| 1.3 Dekk/Felger | Oksidering, samt en kantkjørt felg (vinterhjul) | alle |

1.3 Oksidering, samt en kantkjørt felg (vinterhjul)

### 1.3 Oksidering, samt en kantkjørt felg (vinterhjul)
