VOLKSWAGEN ID.4 BAKHJULSDRIFT

TESTDATO: 18.12.2025

NBF Tilstandsrapport er utarbeidet av Norges Bilbransjeforbund og Forbrukerrådet.

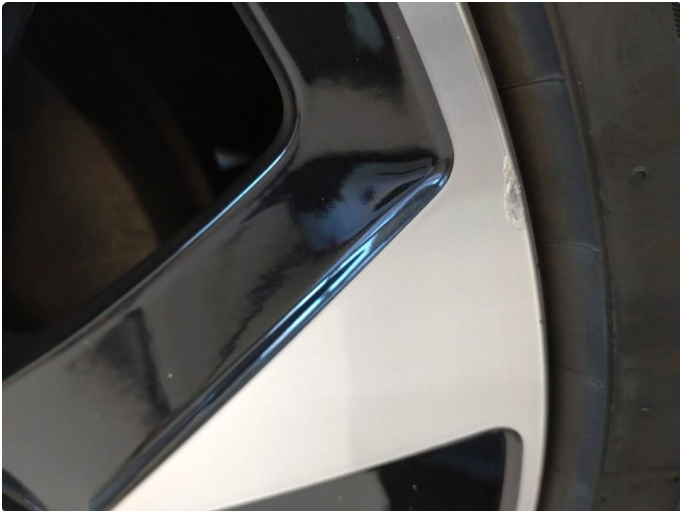
| Punkt | | Beskrivelse | Plassering |
|---|---|---|---|
| 1.1 | Dekk/Felger | ripe (r) gjennom lakk | høyre bak |

1.1 Ripe (r) gjennom lakk

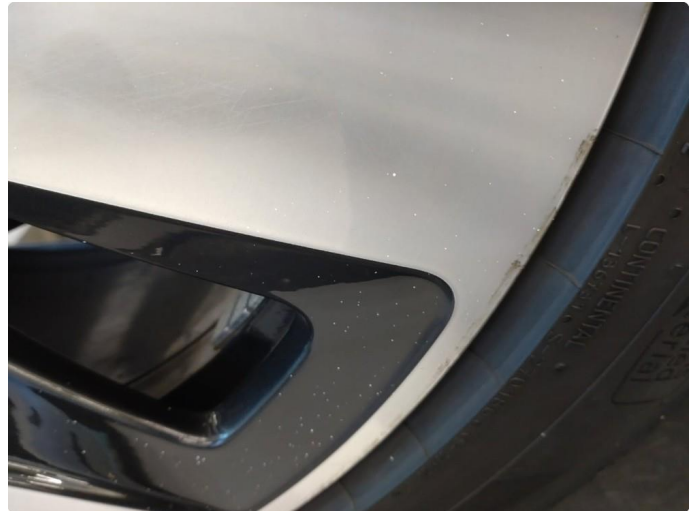
1.1 Ripe (r) gjennom lakk

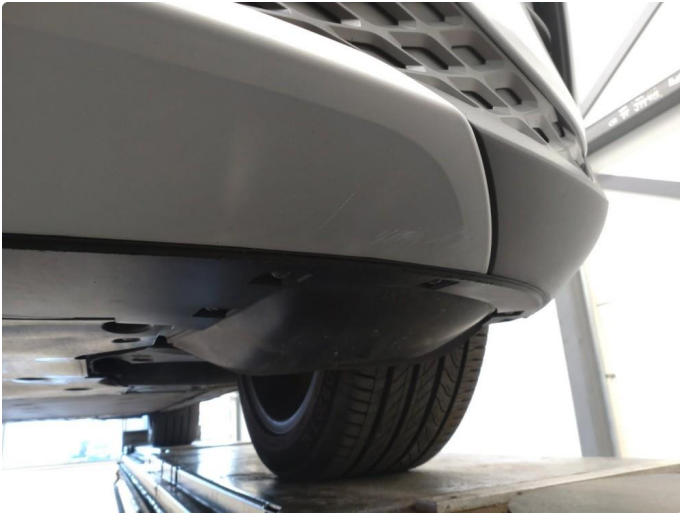
| Punkt | | Beskrivelse | Plassering |
|---|---|---|---|
| 1.2 | Støtfanger | skrubbskader underkant | foran |

1.2 Skrubbskader underkant

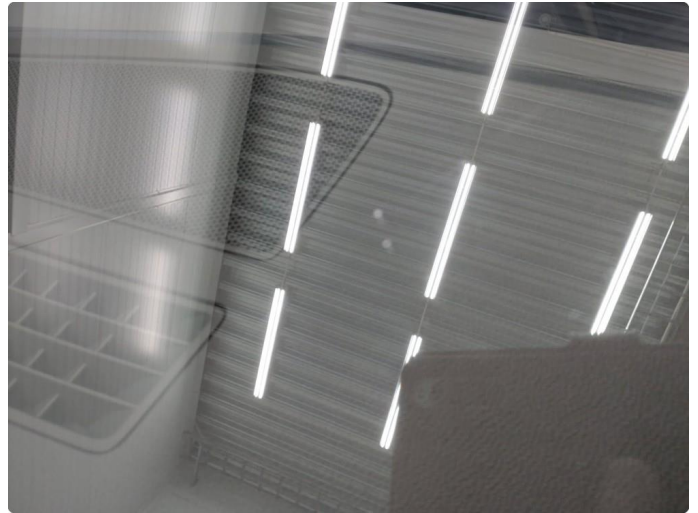
| Punkt | | Beskrivelse | Plassering |
|---|---|---|---|
| 1.3 | Frontvindu | steinsprut | |

1.3 Steinsprut
