**VOLKSWAGEN GOLF 150 HK AUTOMAT FORHJULSDRIFT**
**TESTDATO: 19.12.2025**
**KODE: 1909077**

NBF Tilstandsrapport er utarbeidet av Norges Bilbransjeforbund og Forbrukerrådet.

NBF Tilstandsrapport gir en detaljert beskrivelse av bilens tilstand, og gir den som kjøper bilen økt trygghet ved kjøpet. Rapporten utarbeides av teknisk kyndig personell, som gjør en grundig kontroll og inspeksjon.

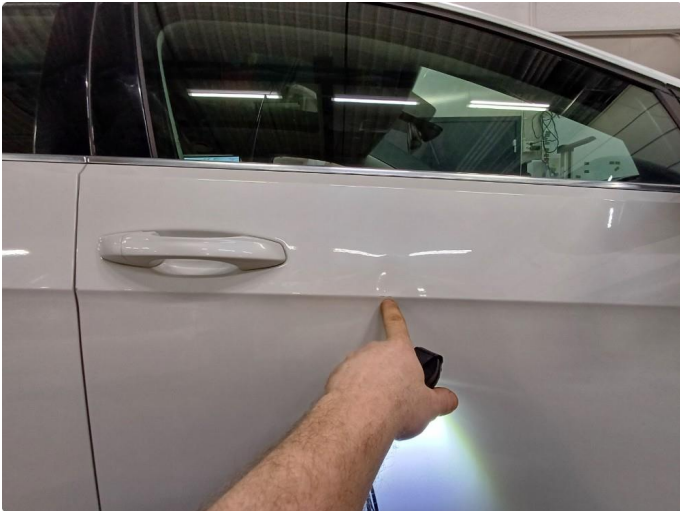
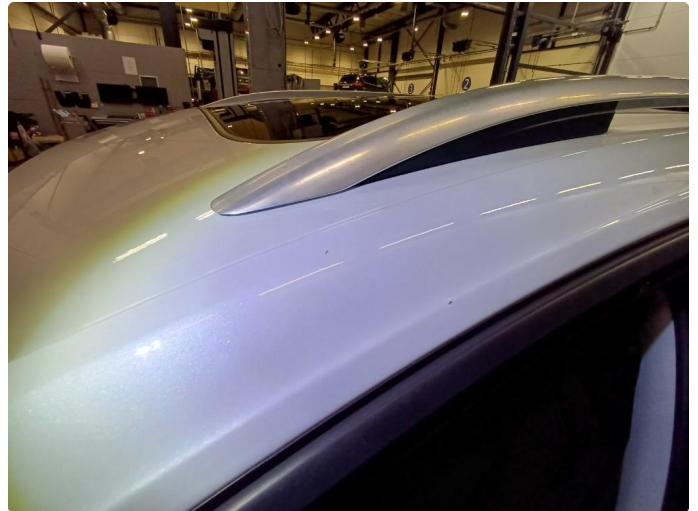
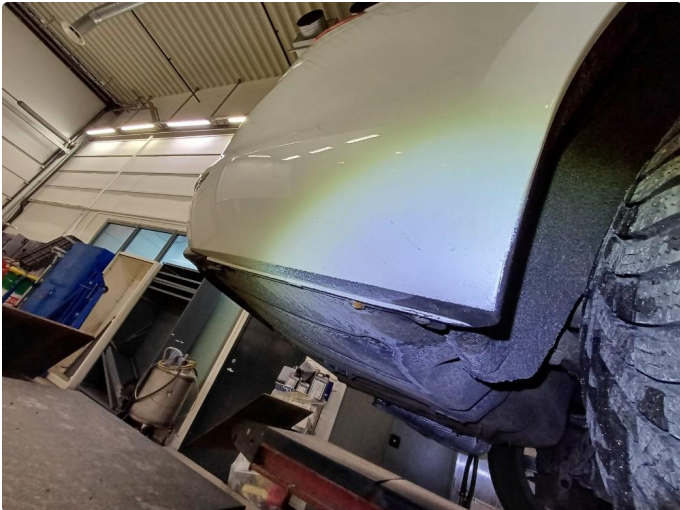
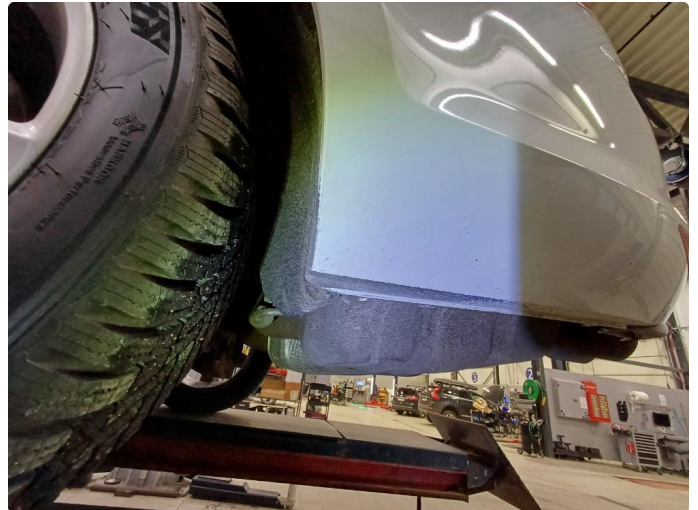
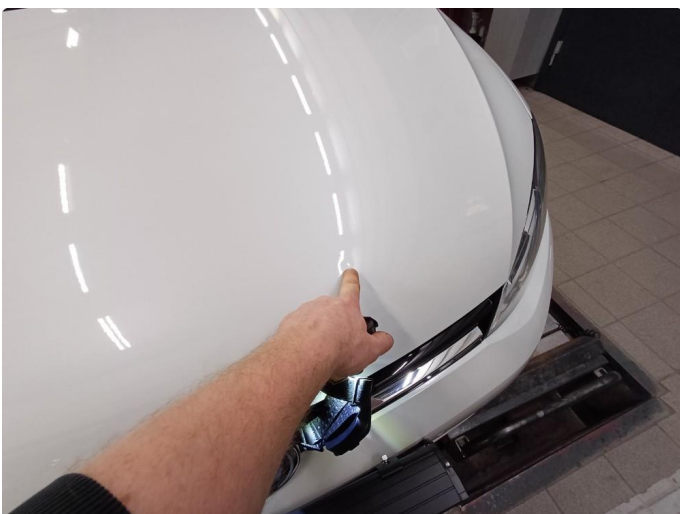
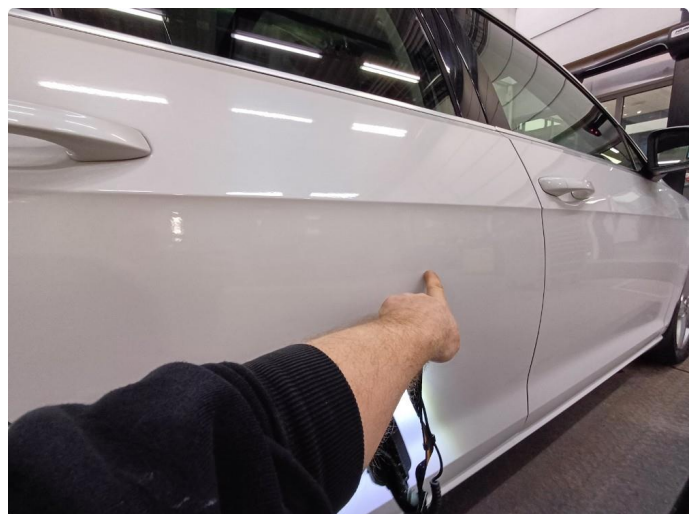
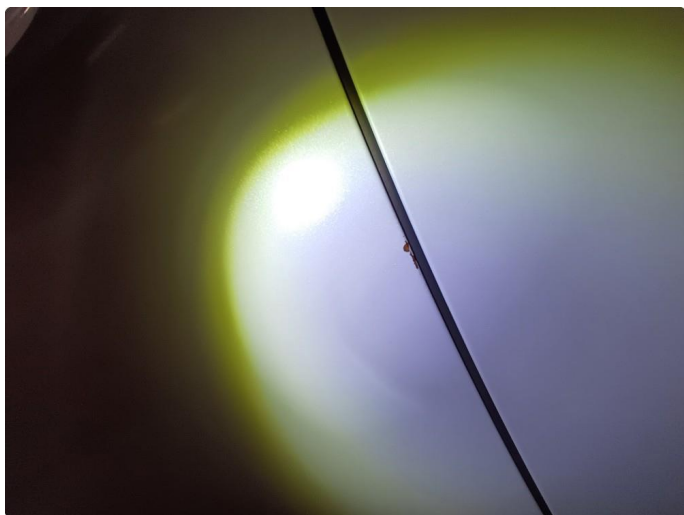
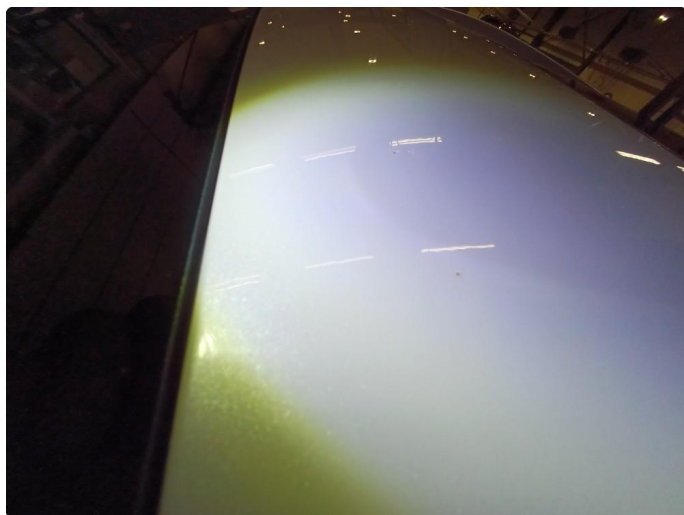
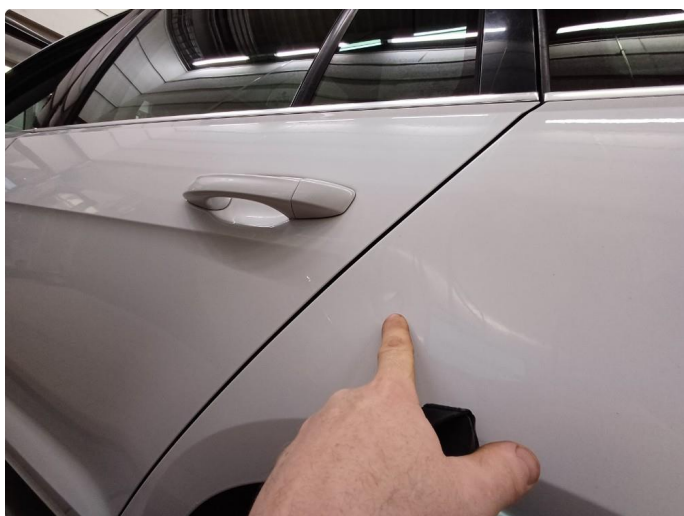
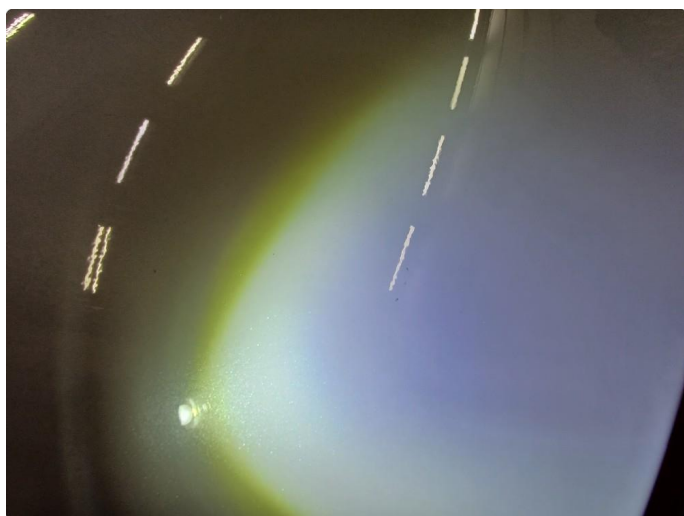
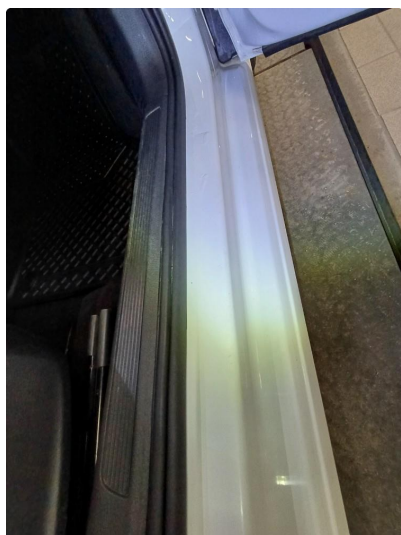
| Punkt | | Beskrivelse | Plassering |
|---|---|---|---|
| 1.1 | Lakk | noen riper og småbulker | alle |

1.1 Noen riper og småbulker

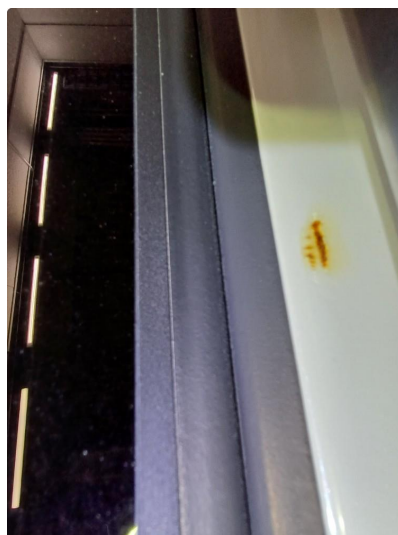
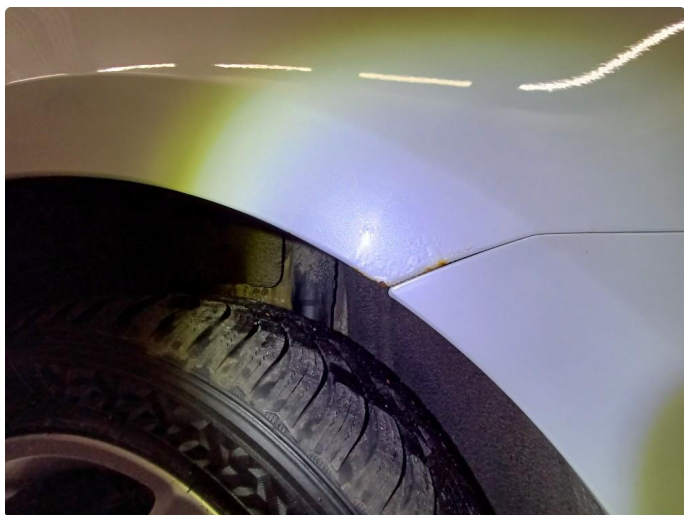
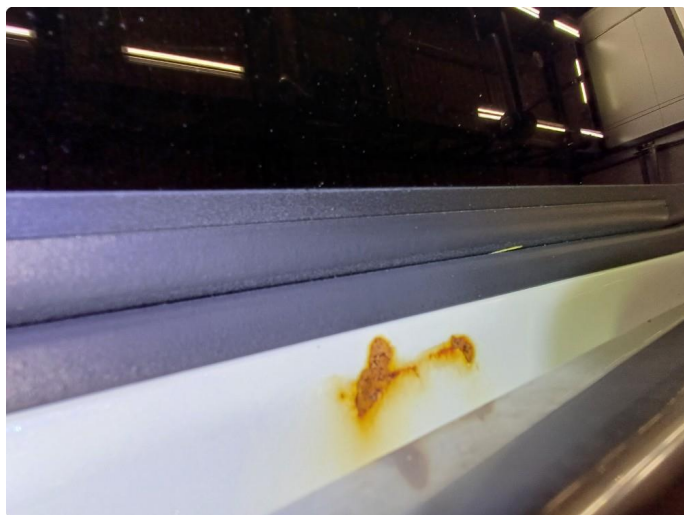
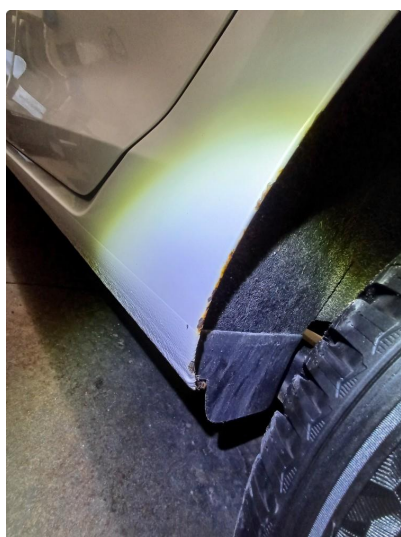
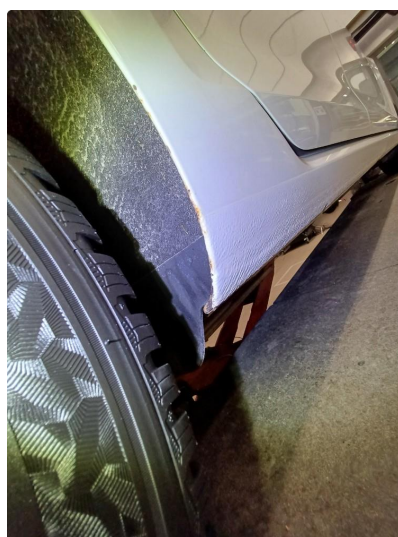
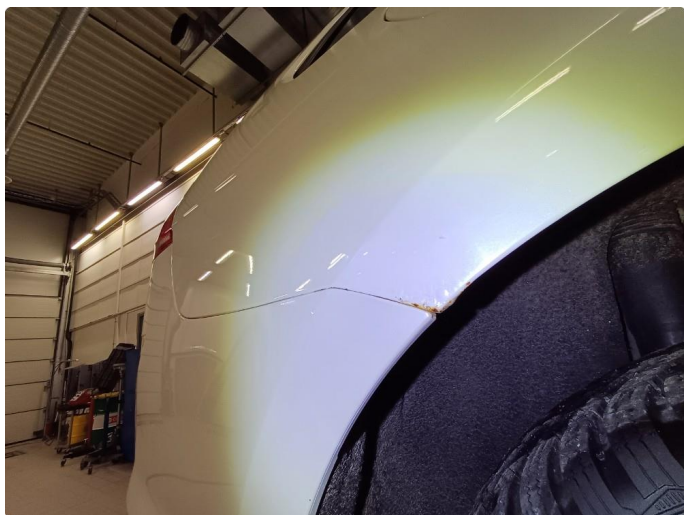
| Punkt | | Beskrivelse | Plassering |
|---|---|---|---|
| 1.2 | Lakk | noe korrosjon/rust | oppe - begge bak |

1.2 Noe korrosjon/rust

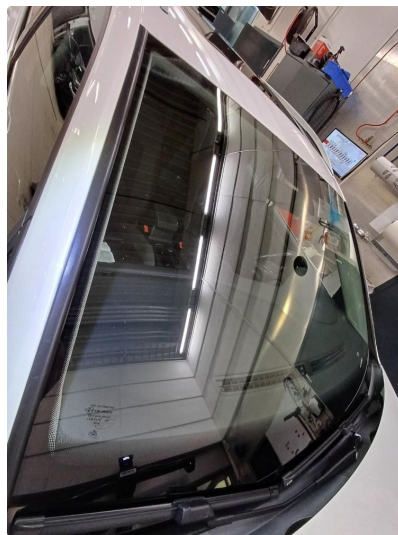
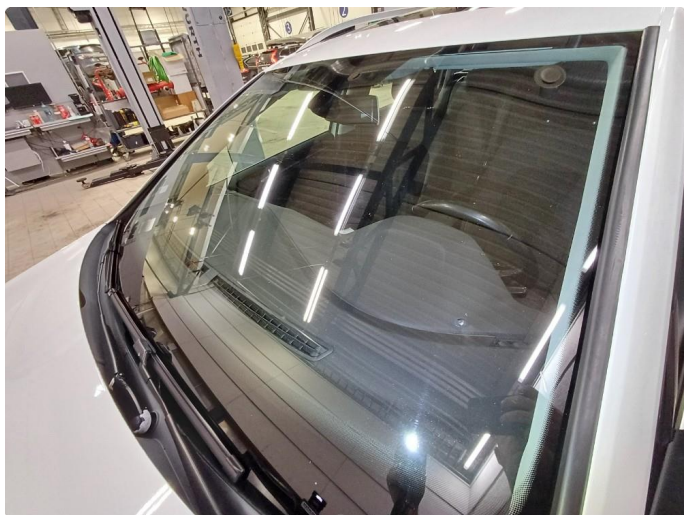
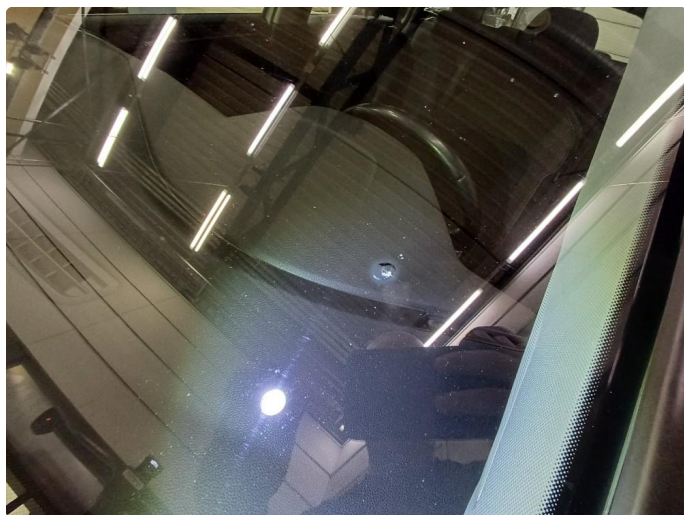
| Punkt | | Beskrivelse | Plassering |
|---|---|---|---|
| 1.3 | Frontvindu | steinsprut | foran |

1.3 Steinsprut
