**VOLVO XC60 4X4**
**TESTDATO: 11.12.2025**
**KODE: 1899491**

**ZA19217**

**103 500 KM**

NBF Tilstandsrapport er utarbeidet av Norges Bilbransjeforbund og Forbrukerrådet.

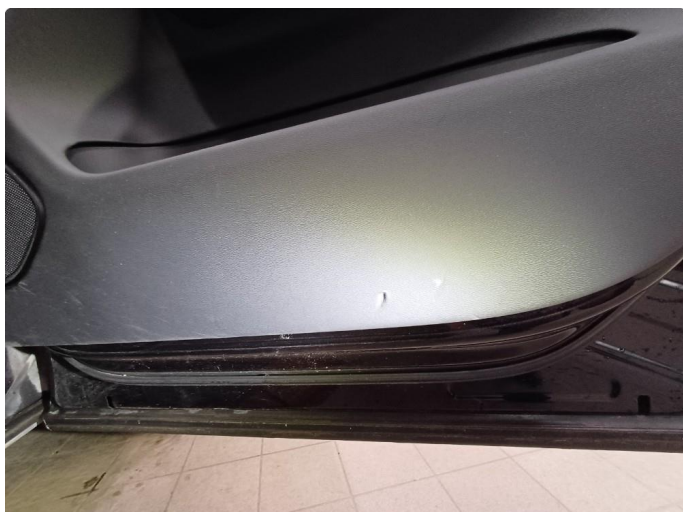
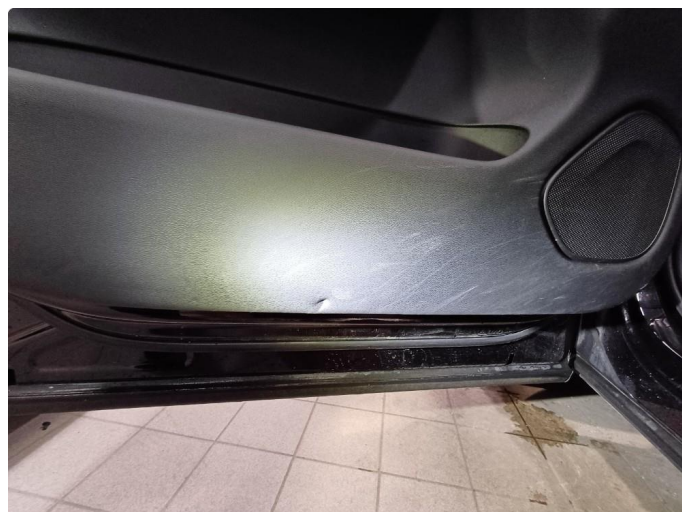
| Punkt | Beskrivelse | Plassering |
|---|---|---|
| 1.1 Dørtrekk | Slitasje innsiden av døren | begge foran |

1.1 Slitasje innsiden av døren

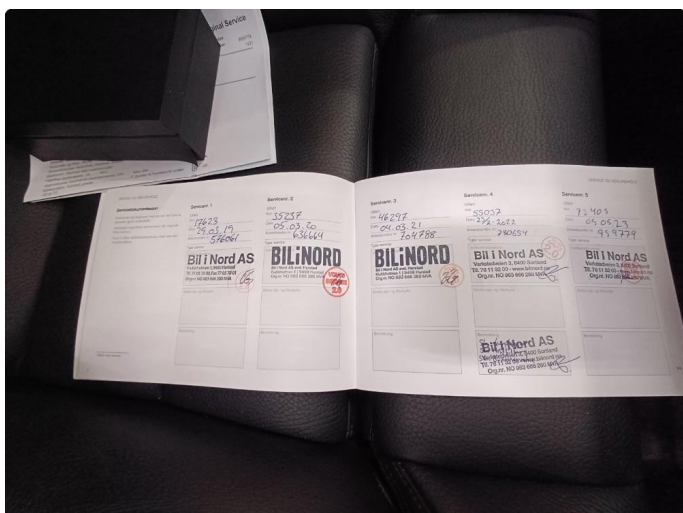
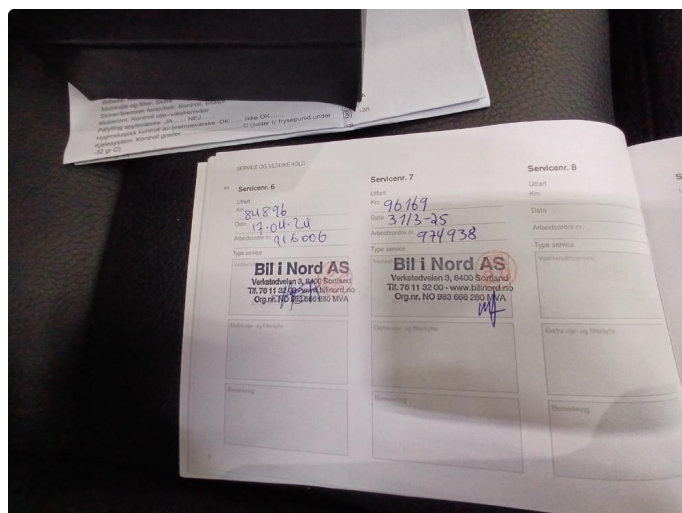
| Punkt | Beskrivelse | Plassering |
|---|---|---|
| 2.1 Opplysninger | dokumentert service, Alle servicer tatt hos Bil i Nord | alle |

2.1 Dokumentert service, Alle servicer tatt hos Bil i Nord
