VOLKSWAGEN TIGUAN 150 HK AUTOMAT 4X4

TESTDATO: 17.12.2025

NBF Tilstandsrapport er utarbeidet av Norges Bilbransjeforbund og Forbrukerrådet.

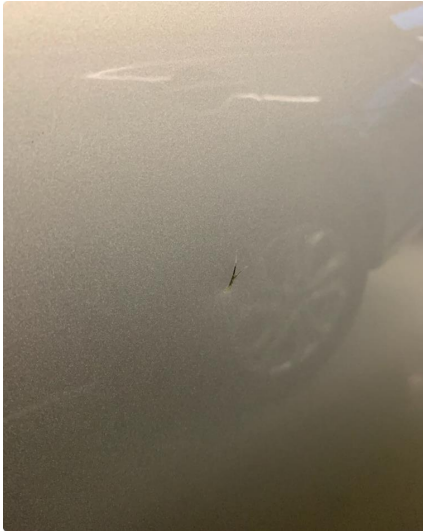
| Punkt | Beskrivelse | Plassering |
|---|---|---|
| 1.2 Dører | Liten bulk med lakksår venstre bakdør. | |

1.2 Liten bulk med lakksår venstre bakdør.

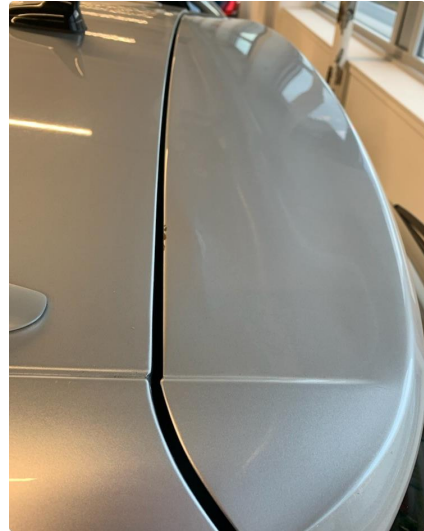
| Punkt | Beskrivelse | Plassering |
|---|---|---|
| 1.3 Bakluke | Liten bulk og lakksår på spoiler. | |

1.3 Liten bulk og lakksår på spoiler.

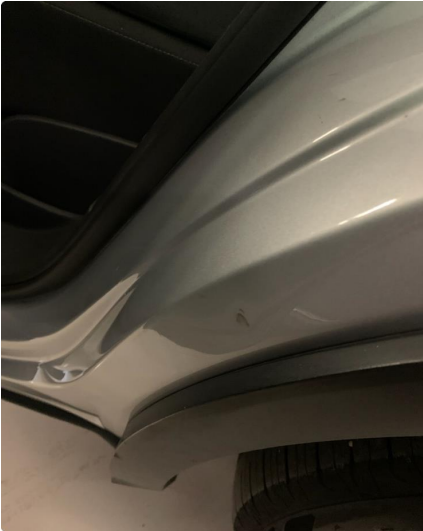
| Punkt | Beskrivelse | Plassering |
|---|---|---|
| 1.4 Døråpning | Liten bulk med lakksår venstre bak. | |

1.4 Liten bulk med lakksår venstre bak.

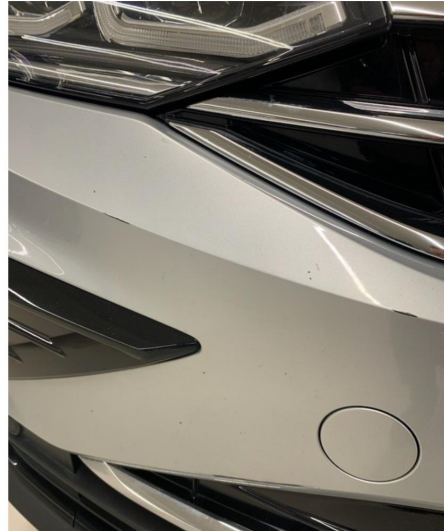
| Punkt | Beskrivelse | Plassering |
|---|---|---|
| 1.5 Støtfanger | Noe riper foran. | |

1.5 Noe riper foran.
