**VOLVO V90 4X4**
**TESTDATO: 07.01.2026**
**KODE: 1909249**

**YF20470**

**gasolinandele  
ctricityplugh  
ybrid**
**CHASSISNR: YV1PWH1V6P1190164**
**BRUKTIMPORT: Nei**
**KJØRETØY: Personbil**
**FRIST FOR PKK: 20.12.2026**

NBF Tilstandsrapport er utarbeidet av Norges Bilbransjeforbund og Forbrukerrådet.

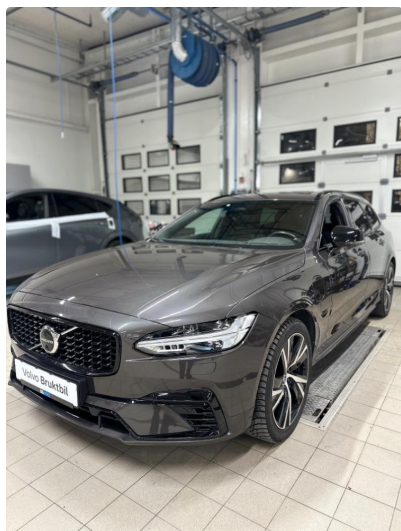
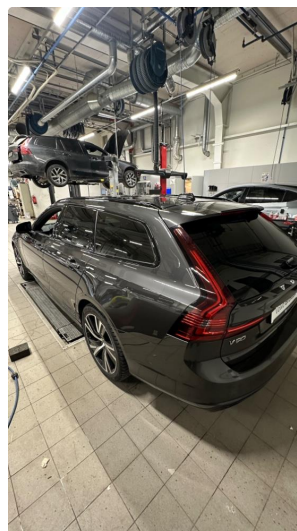
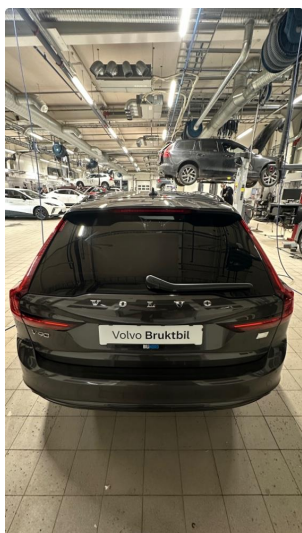
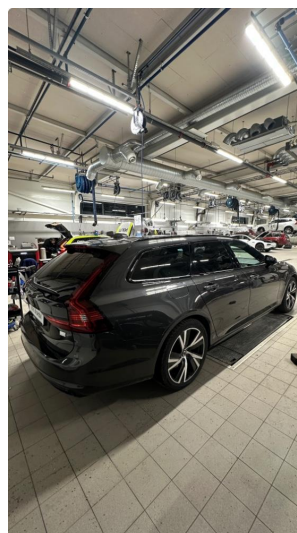
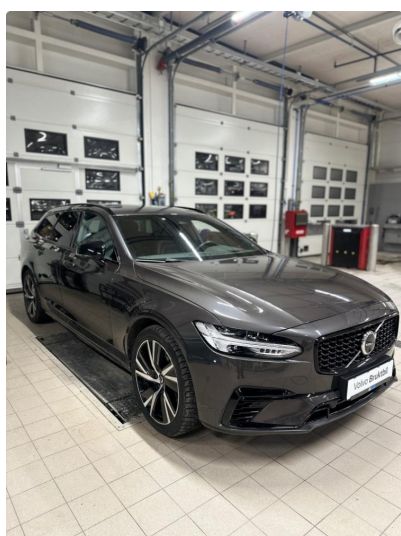
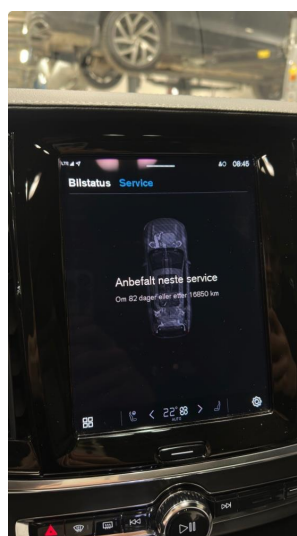
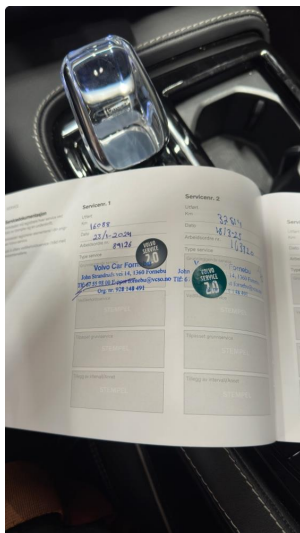
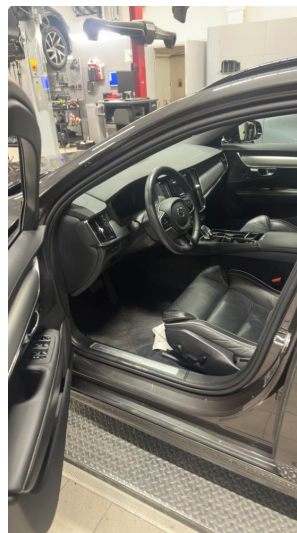
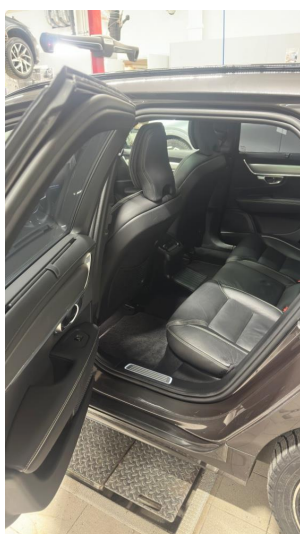
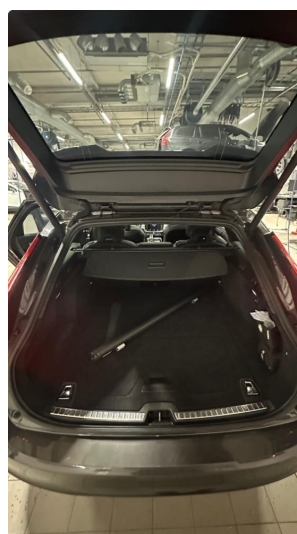
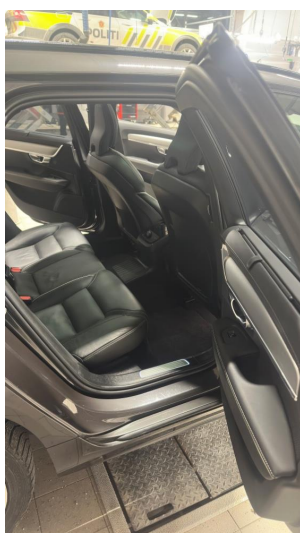
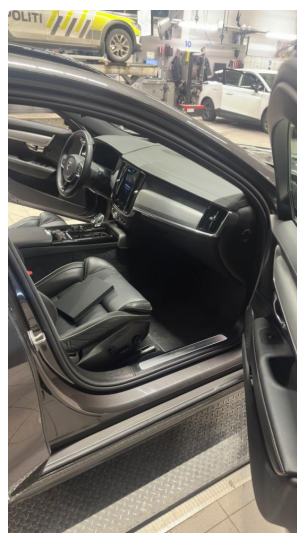
**Tire Health** PASSED

**Wheel Alignment** FAILED

- ✓ Front Total Toe
- ✓ Front Camber
- ✗ Rear Total Toe
- ✓ Rear Camber

☐ Recommend a Tire Rotation for Even Tire Wear

☐ Recommend a comprehensive alignment check for added tire life, fuel economy and safety
