**VOLKSWAGEN T-CROSS 110 HK AUTOMAT  
FORHJULSDRIFT**
**TESTDATO: 14.10.2025**
**KODE: 1838517**

NBF Tilstandsrapport er utarbeidet av Norges Bilbransjeforbund og Forbrukerrådet.

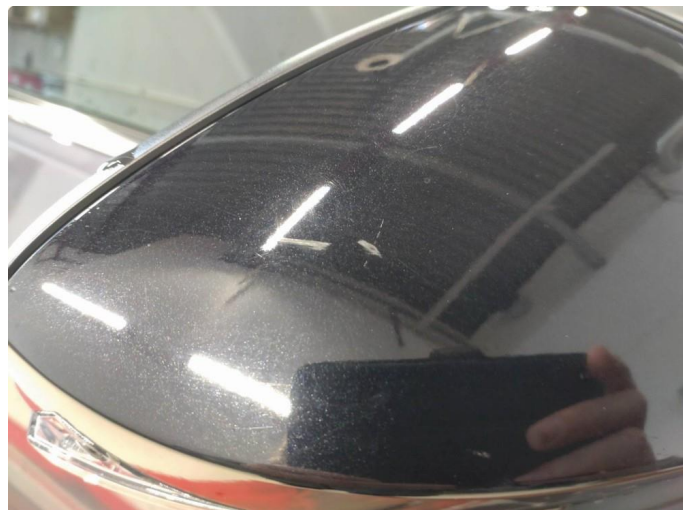
| Punkt | | Beskrivelse | Plassering |
|---|---|---|---|
| 1.2 | Speil | deksel skadet/ripe | høyre |

1.2 Deksel skadet/ripe

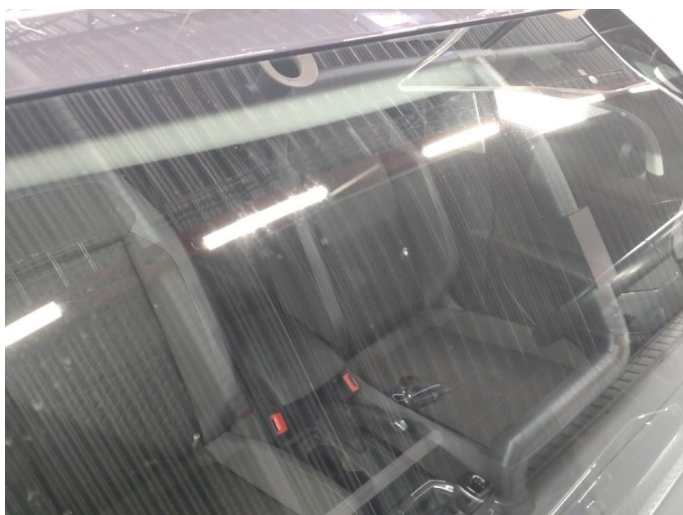
| Punkt | | Beskrivelse | Plassering |
|---|---|---|---|
| 1.3 | Frontvindu | steinsprut utenfor synsfelt | |

1.3 Steinsprut utenfor synsfelt
