MAZDA MX-30 FORHJULSDRIFT

TESTDATO: 03.10.2025

NBF Tilstandsrapport er utarbeidet av Norges Bilbransjeforbund og Forbrukerrådet.

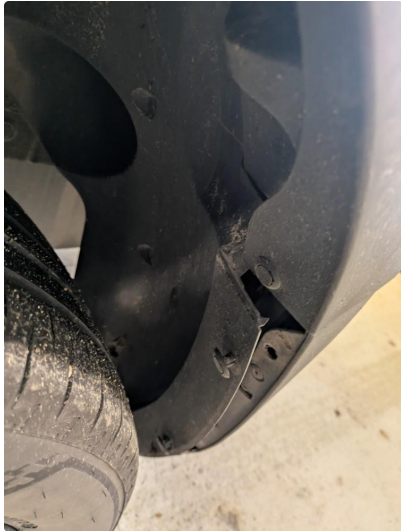
| Punkt | Beskrivelse | Plassering |
|---|---|---|
| 1.1 Skjermer | plastinnerskjerm løs, Reparerer på forsikring | begge bak |

1.1 Plastinnerskjerm løs, Reparerer på forsikring

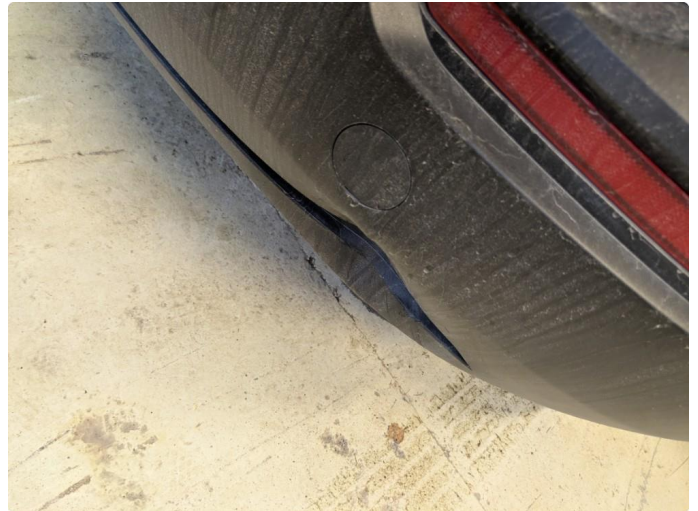
| Punkt | Beskrivelse | Plassering |
|---|---|---|
| 1.4 Støtfanger | flere bulker, Reparerer på forsikring | høyre bak - venstre bak |

1.4 Flere bulker, Reparerer på forsikring

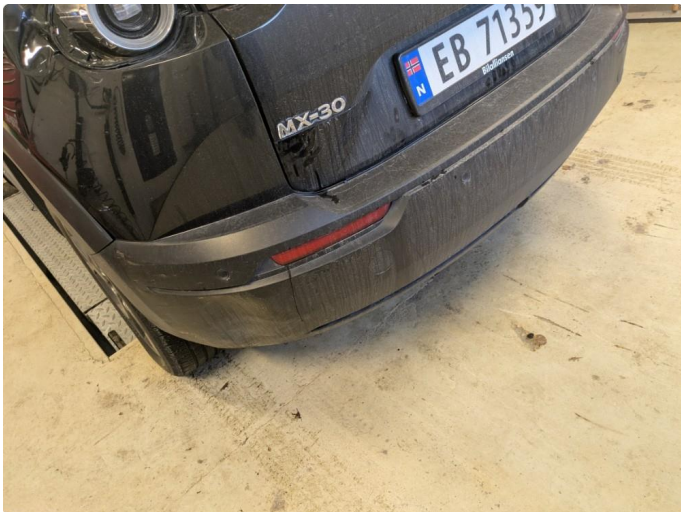
1.4 Flere bulker, Reparerer på forsikring

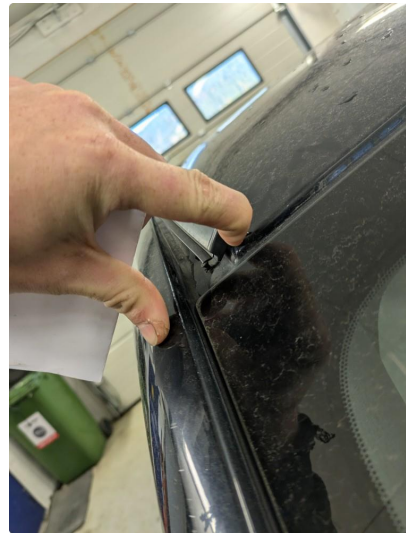
| Punkt | Beskrivelse | Plassering |
|---|---|---|
| 1.5 Tak | lister skadet/mangler | høyre foran |

1.5 Lister skadet/mangler

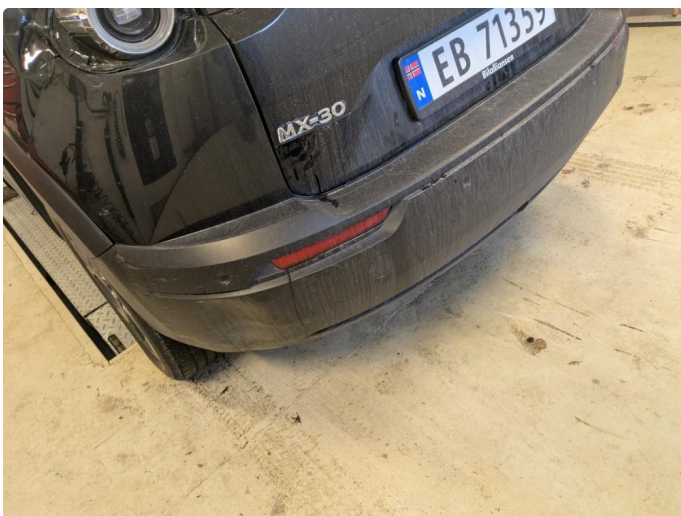
| Punkt | Beskrivelse | Plassering |
|---|---|---|
| 2.1 Lys bak | defekt / sprukket glass, Reparerer på forsikring | ytte - venstre bak |

2.1 Defekt / sprukket glass, Reparerer på forsikring
