HYUNDAI TUCSON 4X4

TESTDATO: 02.12.2025

CHASSISNR: TMAJB812DNJ118722

NBF Tilstandsrapport er utarbeidet av Norges Bilbransjeforbund og Forbrukerrådet.

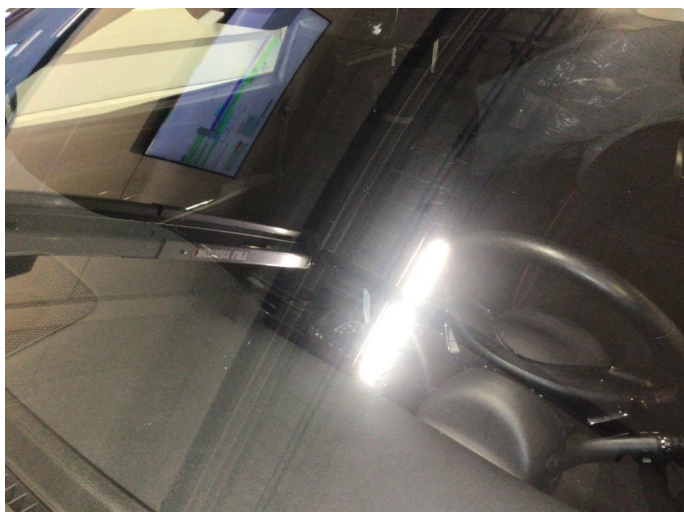
| Punkt | | Beskrivelse | Plassering |
|---|---|---|---|
| 1.1 | Frontvindu | Noe steinsprut på frontvindu, dette av ubetydelig karakter | |

1.1 Noe steinsprut på frontvindu, dette av ubetydelig karakter

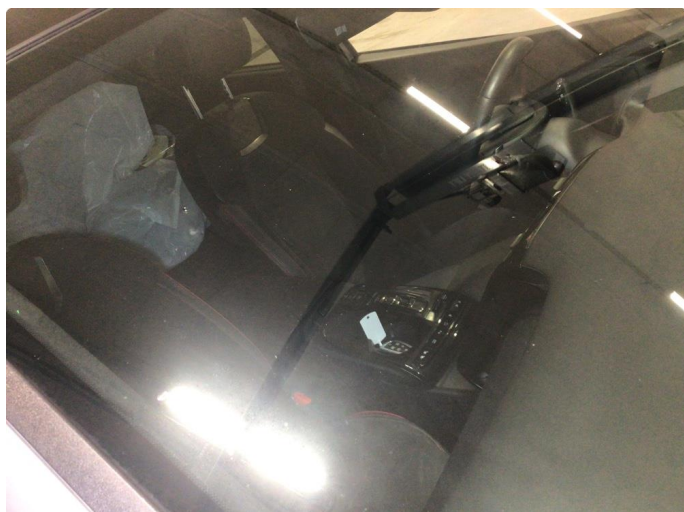
1.1 Noe steinsprut på frontvindu, dette av ubetydelig karakter
