**MERCEDES-BENZ A-KLASSE 122 HK AUTOMAT  
FORHJULSDRIFT**

TESTDATO: 04.12.2025

NBF Tilstandsrapport er utarbeidet av Norges Bilbransjeforbund og Forbrukerrådet.

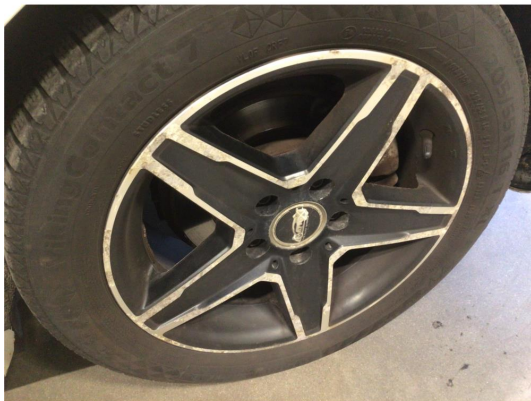
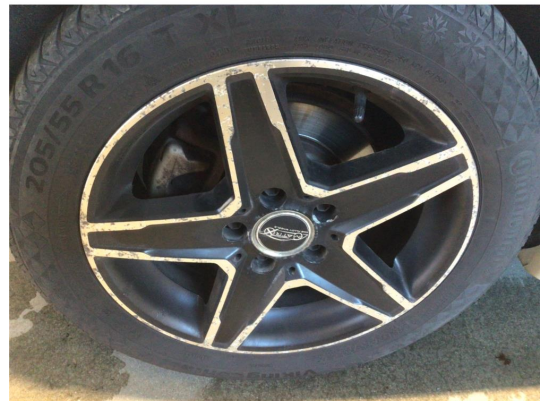
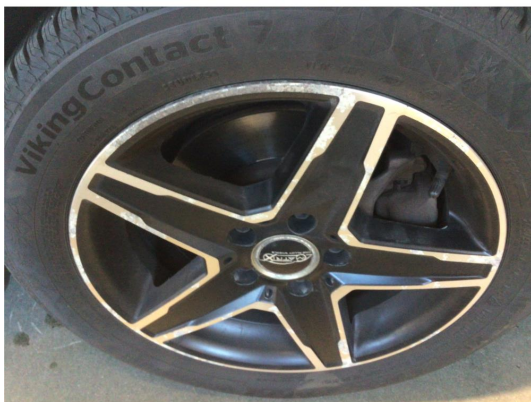
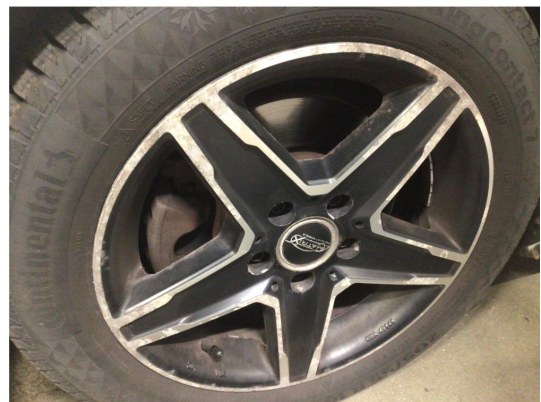
| Punkt | | Beskrivelse | Plassering |
|---|---|---|---|
| 1.1 | Dekk/Felger | Oksidering på alle vinterfelger | |

1.1 Oksidering på alle vinterfelger

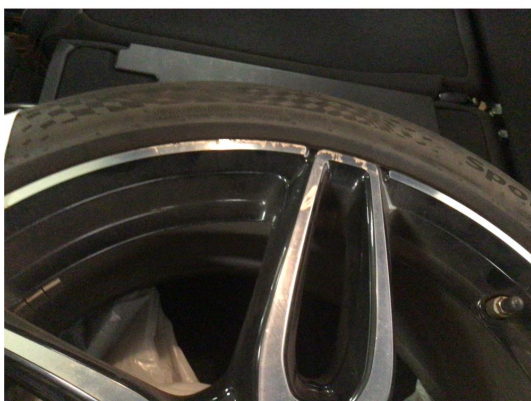
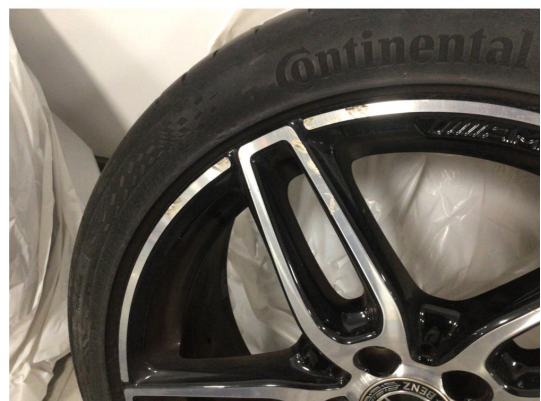
| Punkt | | Beskrivelse | Plassering |
|---|---|---|---|
| 1.2 | Dekk/Felger | Kantkjørt 2 sommerfelger | |

1.2 Kantkjørt 2 sommerfelger

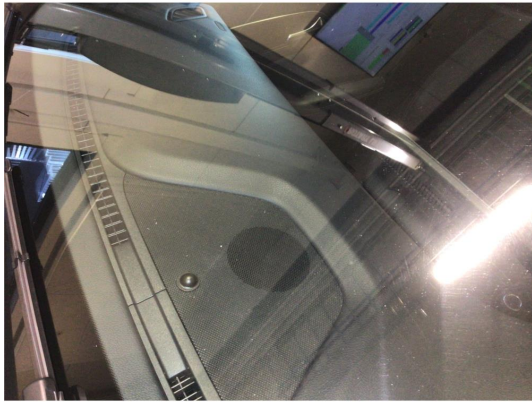
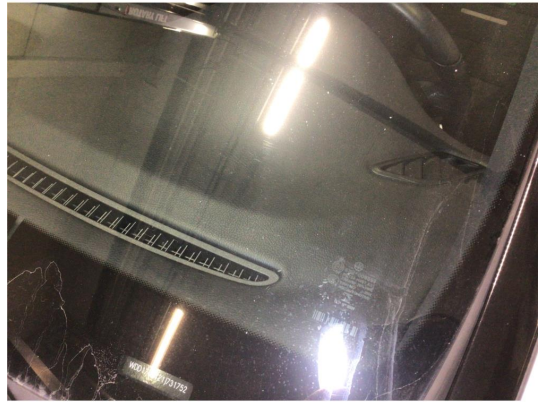
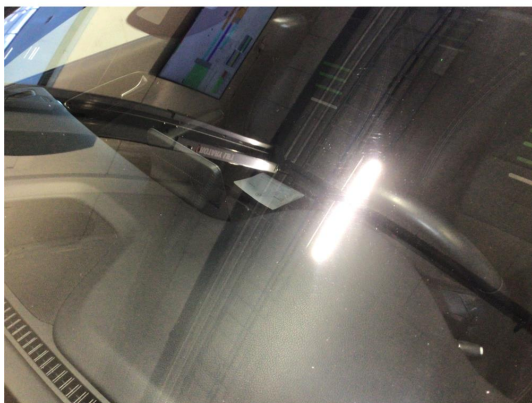
| Punkt | | Beskrivelse | Plassering |
|---|---|---|---|
| 1.3 | Frontvindu | Noe slitasjeriper og steinsprut på frontvindu | |

1.3 Noe slitasjeriper og steinsprut på frontvindu
