# NAF Bruktbiltest

**Testdato**  
19.12.2025

| Bilmerke | Tesla | Motorstørrelse | 0 cm <sup>3</sup> |
| Modell | Model 3 | Motoreffekt | 225 kW |

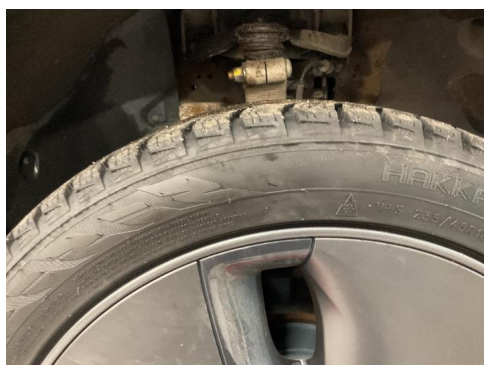
28. Dekk

| Ref.Id | Repareres | Resultat | Beskrivelse |
|---|---|---|---|
| 65.8 | Dekk | Deformasjon, rift eller andre visuelle skader av betydning på dekk | Høyre foran |

**R**
