POLESTAR 2 4X4

TESTDATO: 23.12.2025

CHASSISNR: LPSVSEDEEML014160

NBF Tilstandsrapport er utarbeidet av Norges Bilbransjeforbund og Forbrukerrådet.

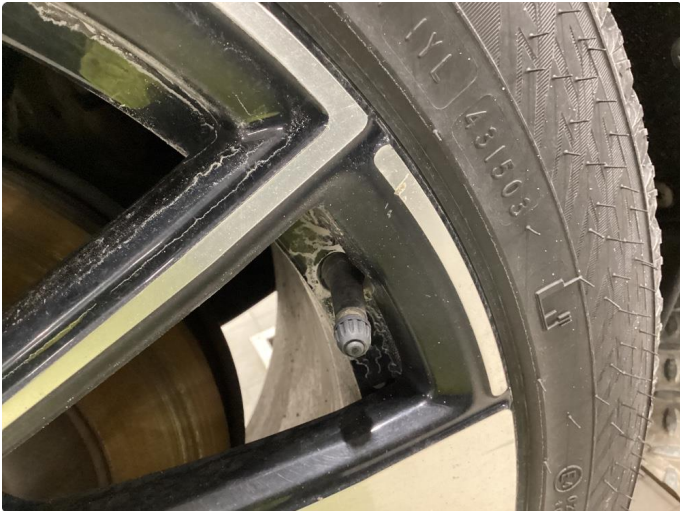
| Punkt | | Beskrivelse | Plassering |
|---|---|---|---|
| 1.1 | Dekk/Felger | Bruks merker | |

1.1 Bruks merker

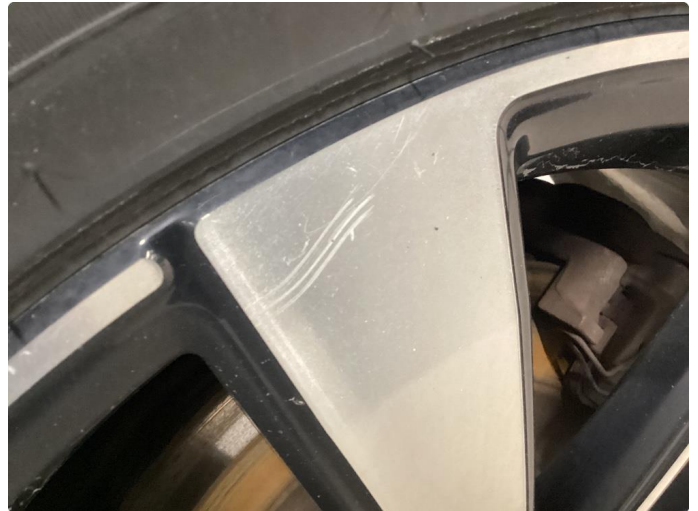
| Punkt | | Beskrivelse | Plassering |
|---|---|---|---|
| 1.2 | Dekk/Felger | Bruks merker | venstre bak |

1.2 Bruks merker

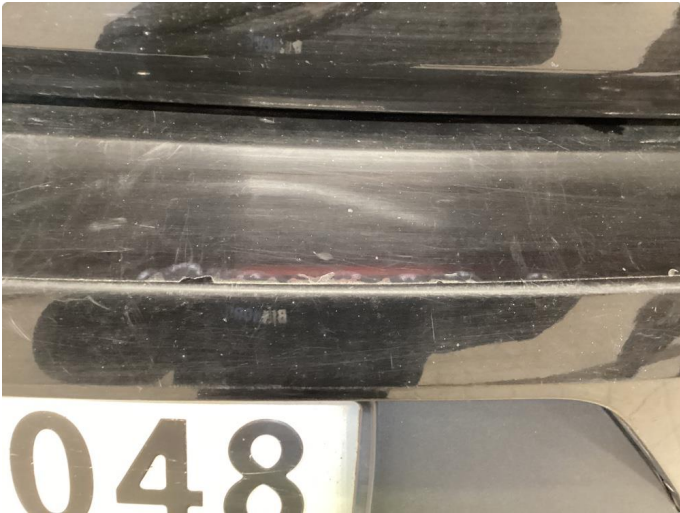
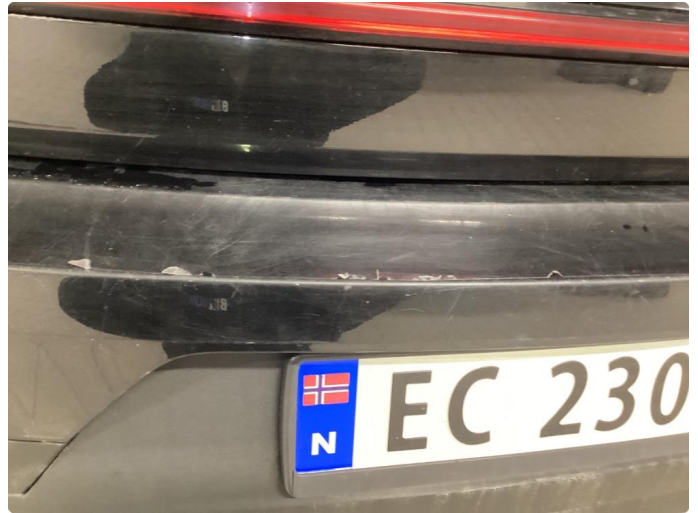
| Punkt | | Beskrivelse | Plassering |
|---|---|---|---|
| 1.3 | Støtfanger | skade | bak |

1.3 Skade

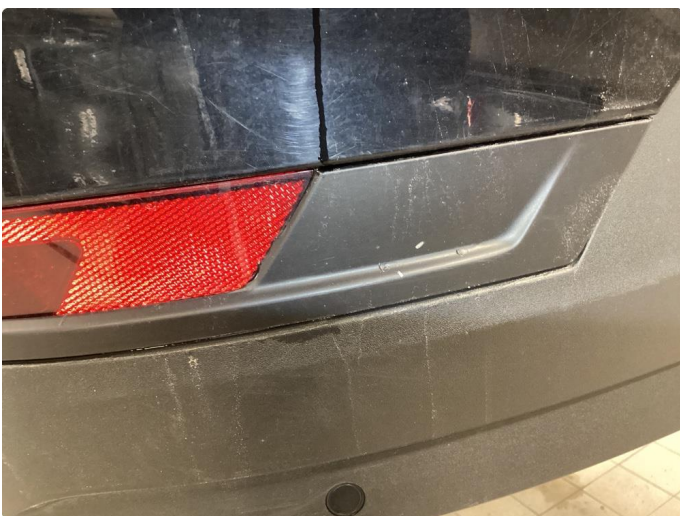
| Punkt | | Beskrivelse | Plassering |
|---|---|---|---|
| 1.4 | Støtfanger | Folie som er litt slitt. Kan legges ny | |

1.4 Folie som er litt slitt. Kan legges ny

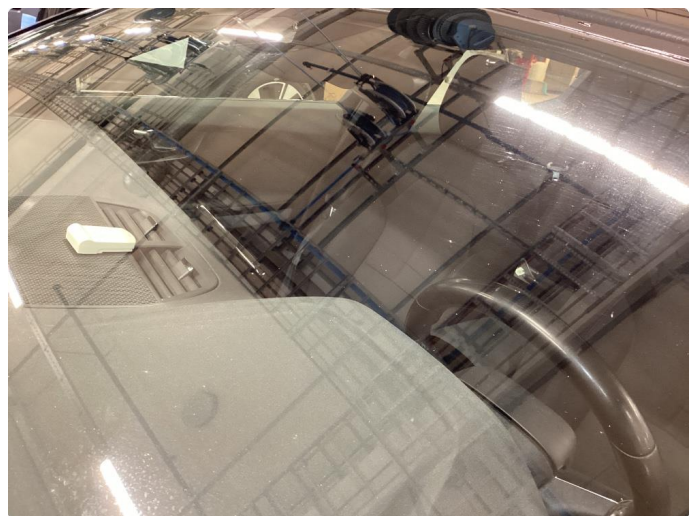
| Punkt | | Beskrivelse | Plassering |
|---|---|---|---|
| 1.5 | Frontvindu | Normal bruks slitasje | |

1.5 Normal bruks slitasje
