TOYOTA COROLLA FORHJULSDRIFT

TESTDATO: 23.12.2025

PD75085

NBF Tilstandsrapport er utarbeidet av Norges Bilbransjeforbund og Forbrukerrådet.

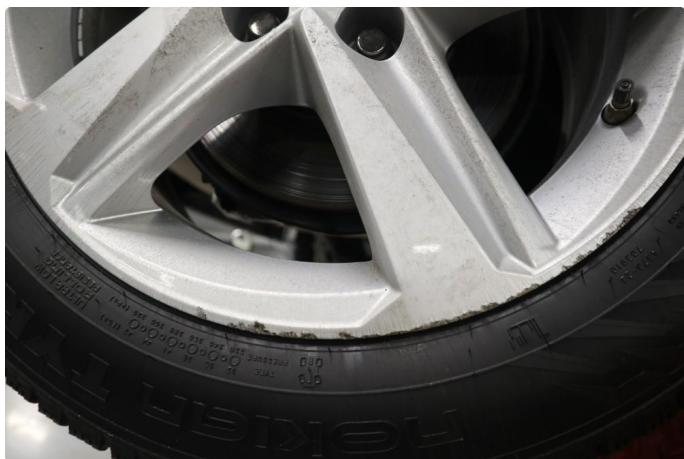
| Punkt | | Beskrivelse | Plassering |
|---|---|---|---|
| 1.1 | Dekk/Felger | kantkjørt felg ( høyre bak ) | |

1.1 Kantkjørt felg ( høyre bak )

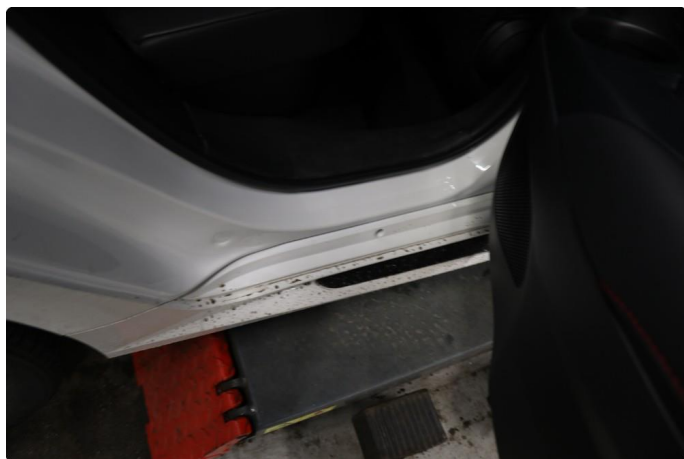
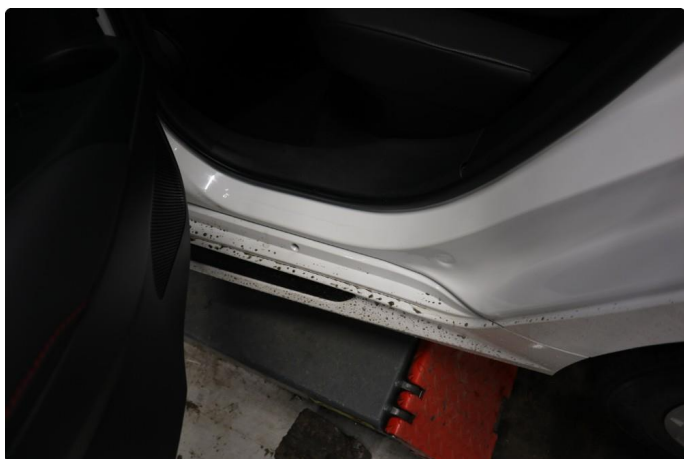
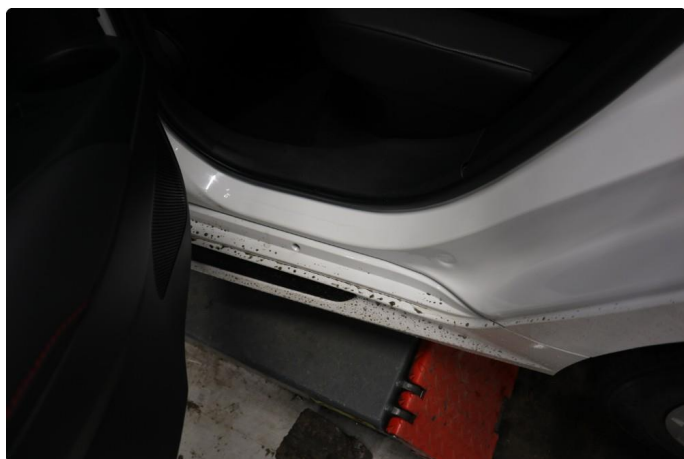
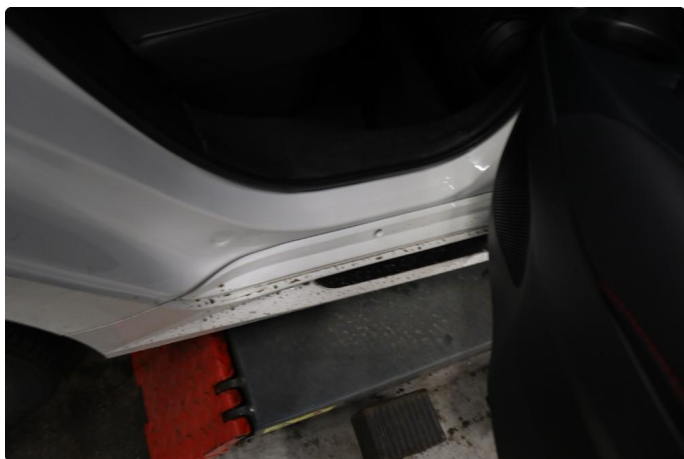
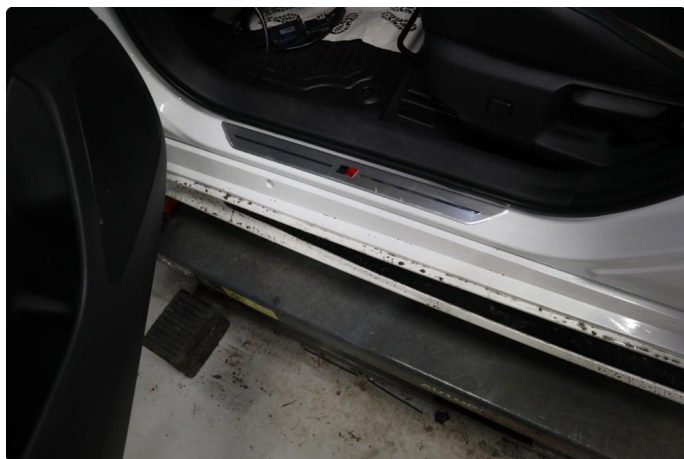
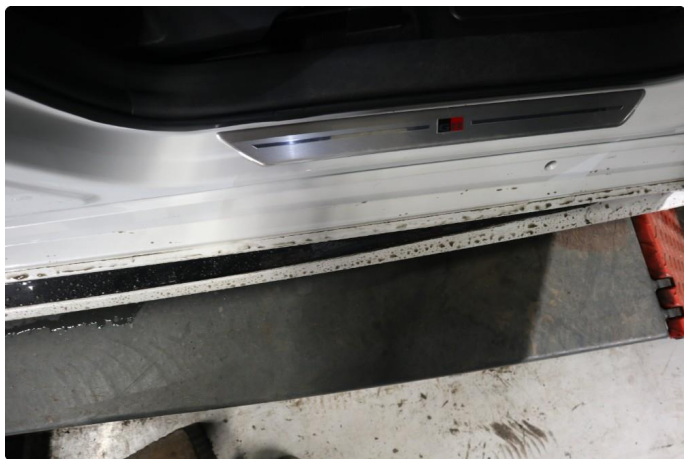
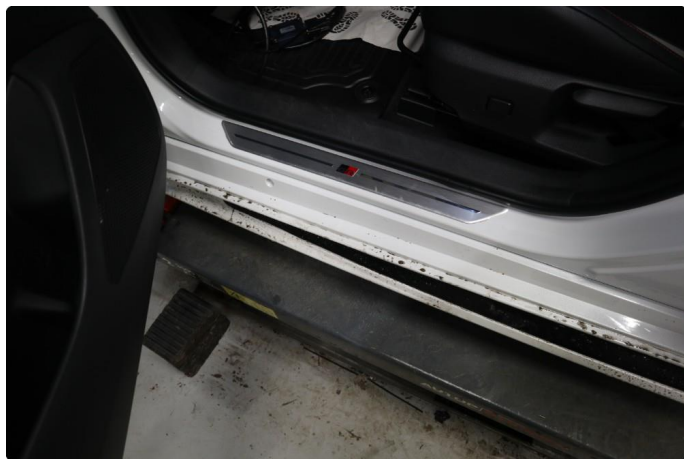
| Punkt | | Beskrivelse | Plassering |
|---|---|---|---|
| 1.2 | Terskler/innlastningssone | normal slitasje | |

1.2 Normal slitasje
