VOLKSWAGEN ID.4 4X4

TESTDATO: 18.12.2025

CHASSISNR: WVGZZZE29SE048495

NBF Tilstandsrapport er utarbeidet av Norges Bilbransjeforbund og Forbrukerrådet.

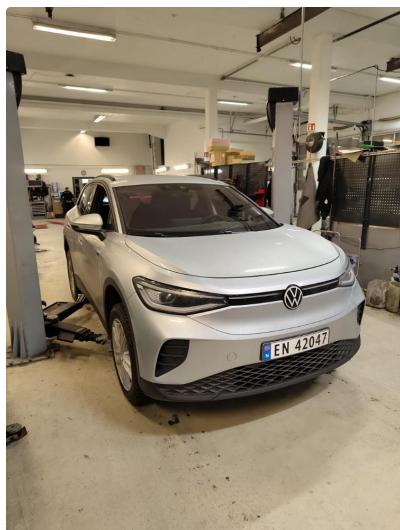
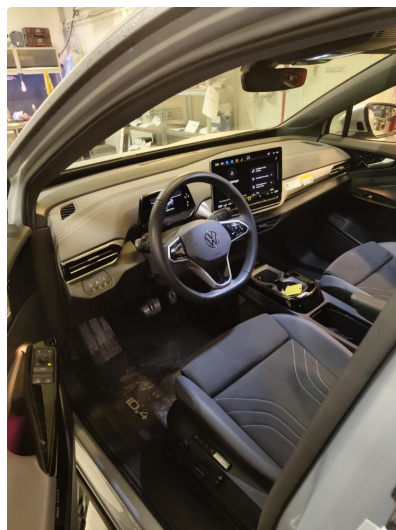
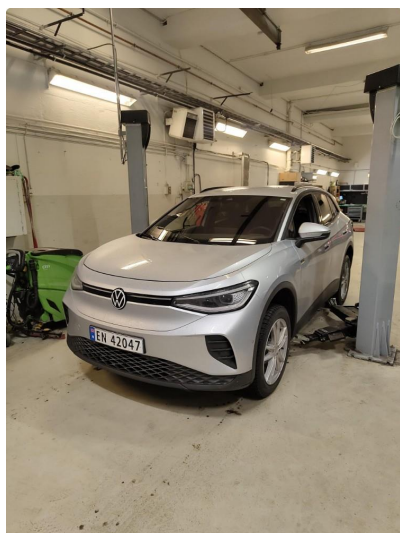
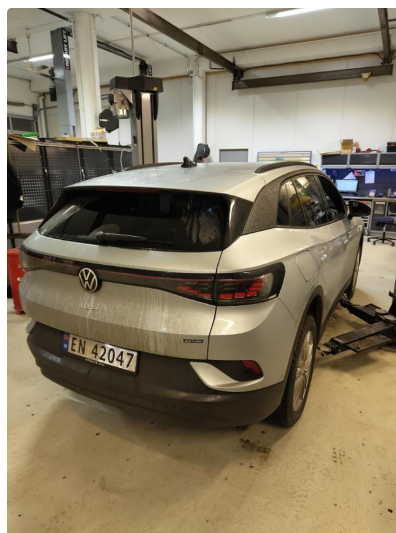
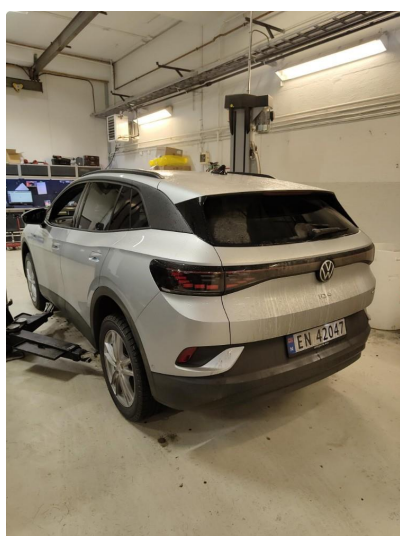
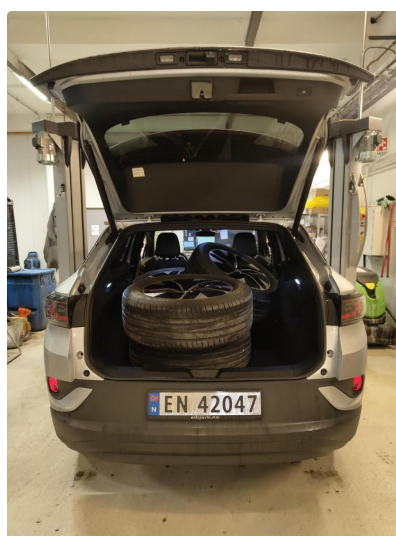
| Punkt | | Beskrivelse | Plassering |
|---|---|---|---|
| 1.1 | Opplysninger | øvrig opplysninger | |
| 1.2 | Opplysninger | Div Steinsprut og lakkriper kan finnes. | |
