SKODA KODIAQ 180 HK AUTOMAT 4X4

TESTDATO: 11.11.2025

NBF Tilstandsrapport er utarbeidet av Norges Bilbransjeforbund og Forbrukerrådet.

## OPPSUMMERT STATUS PÅ KJØRETØY

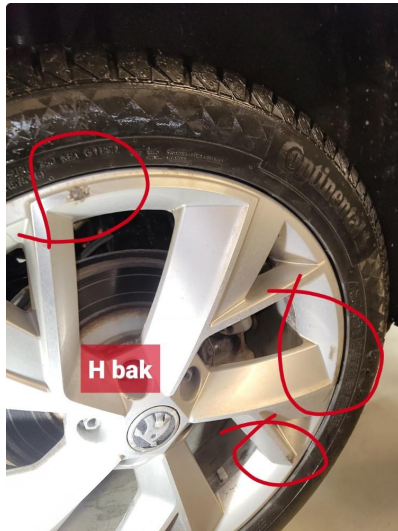
| Punkt | Beskrivelse | Plassering |
|---|---|---|
| 1.1 Dekk/Felger | kantkjørt felg | venstre foran - høyre bak |

1.1 Kantkjørt felg

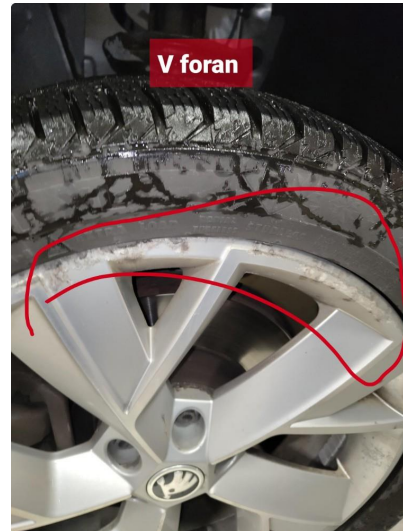
1.1 Kantkjørt felg

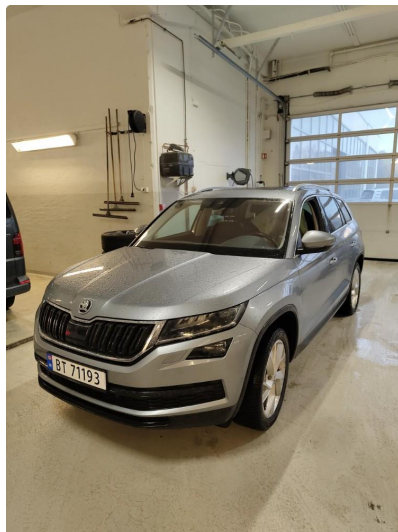
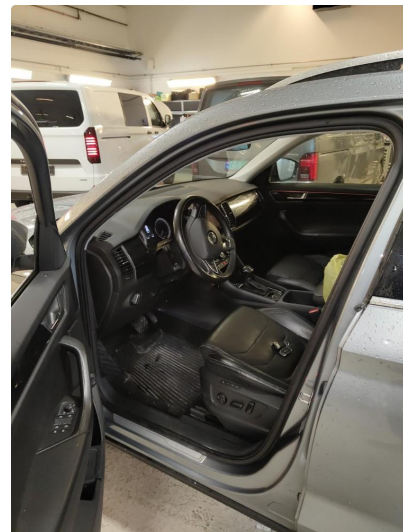
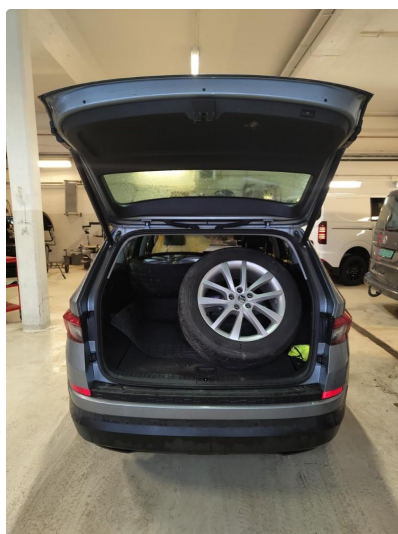
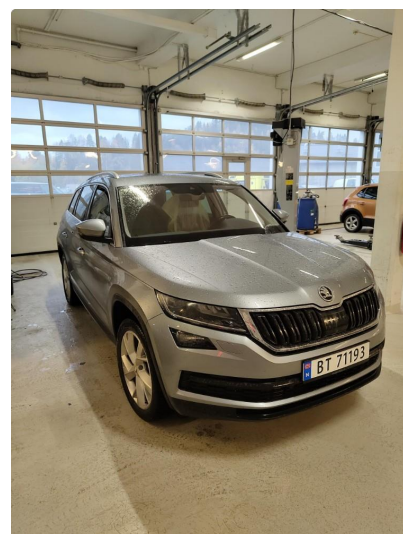
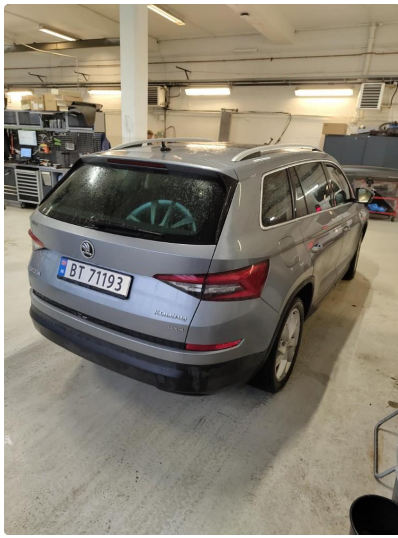
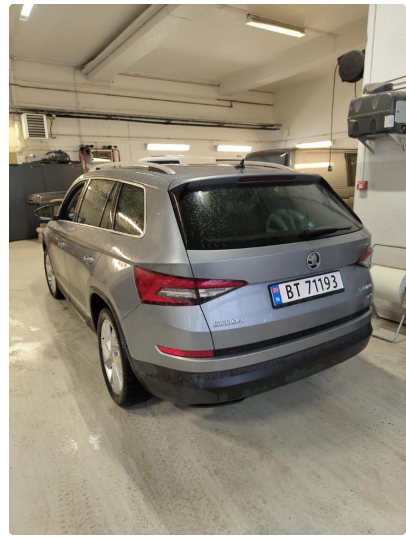
| Punkt | Beskrivelse | Plassering |
|---|---|---|
| 3.1 Opplysninger | Div steinsprut og lakkriper finnes på bilen. | |

3.1 Div steinsprut og lakkriper finnes på bilen.
