AUDI E-TRON 4X4

TESTDATO: 12.09.2025

NBF Tilstandsrapport er utarbeidet av Norges Bilbransjeforbund og Forbrukerrådet.

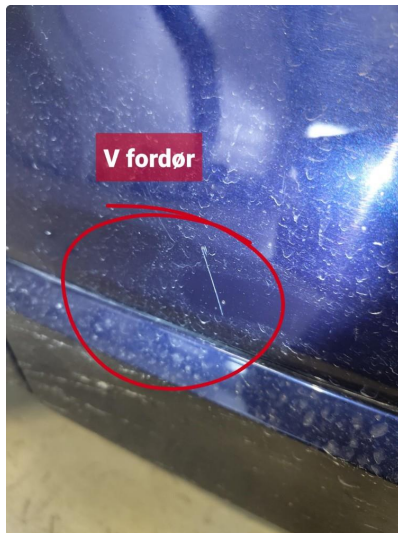
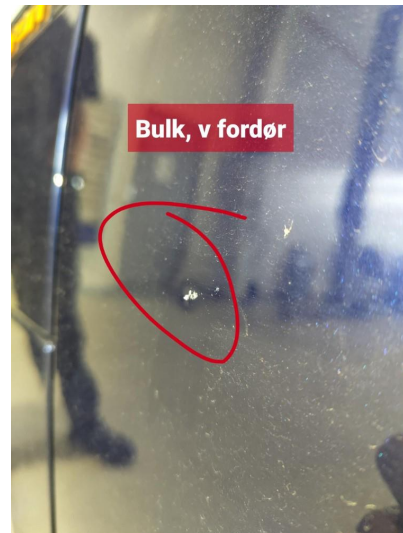
| Punkt | Beskrivelse | Plassering |
|---|---|---|
| 1.1 Dører | bulk med et lite merke i lakk. | venstre foran |

1.1 Bulk med et lite merke i lakk.

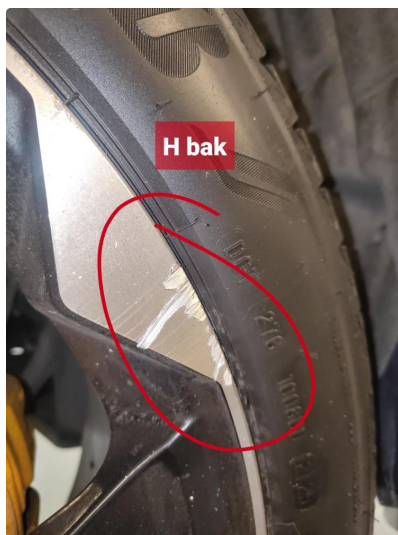
| Punkt | Beskrivelse | Plassering |
|---|---|---|
| 1.2 Dekk/Felger | kantkjørt felg | høyre bak |

1.2 Kantkjørt felg

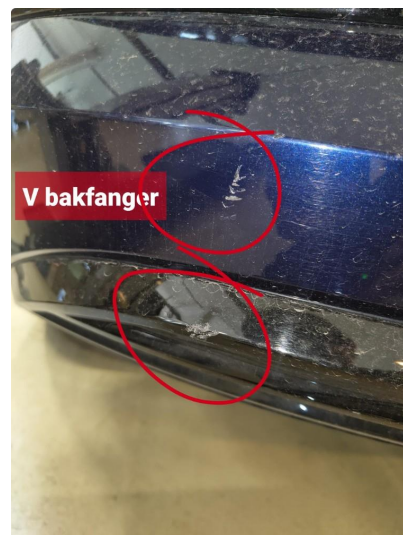
| Punkt | Beskrivelse | Plassering |
|---|---|---|
| 1.3 Støtfanger | merker nederst på fanger samt innlasting | venstre bak |

1.3 Merker nederst på fanger samt innlasting

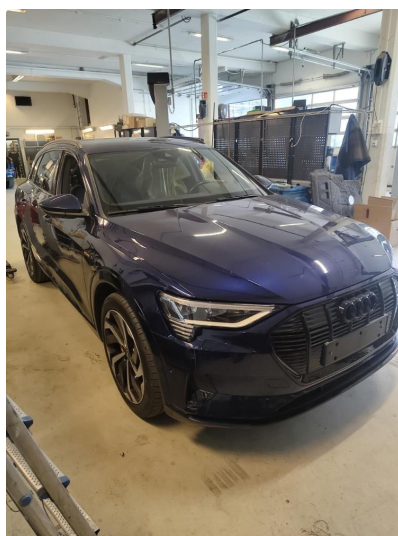
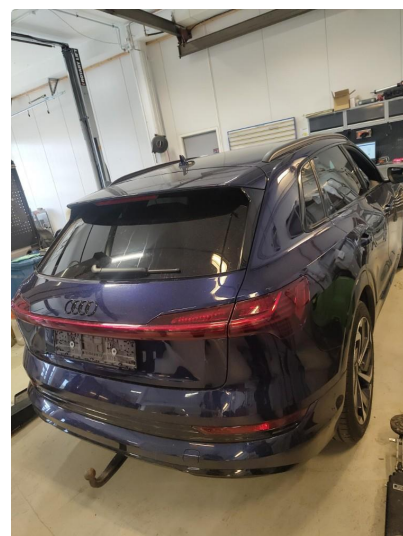
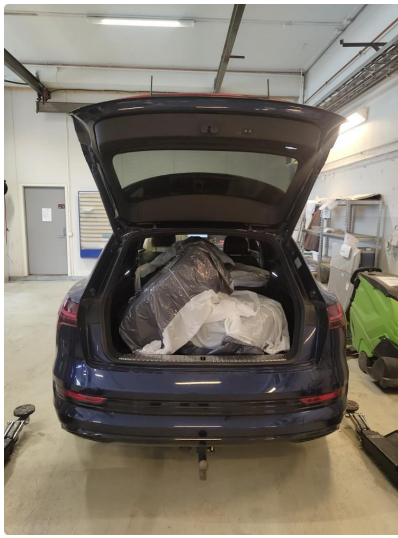
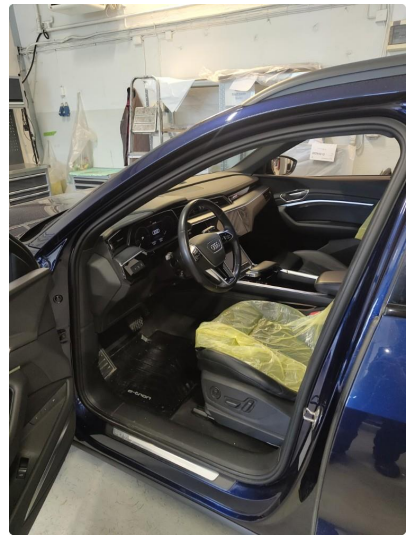
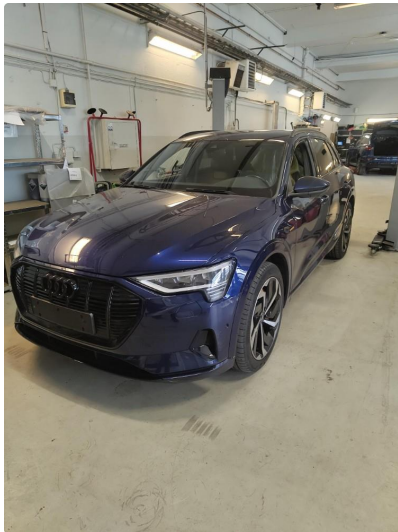
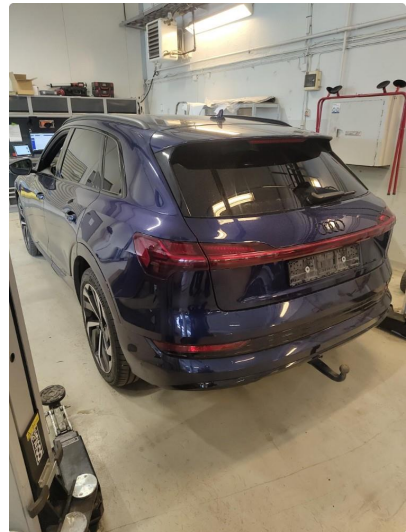
| Punkt | Beskrivelse | Plassering |
|---|---|---|
| 2.1 Opplysninger | Div steinsprut og lakkriper. | |

2.1 Div steinsprut og lakkriper.
