# NAF Bruktbiltest

| Modell | EUNIQ 6 | Motoreffekt | 130 kW |
| Registreringsnr. | EF17474 | Drivstofftype | Elektrisk |

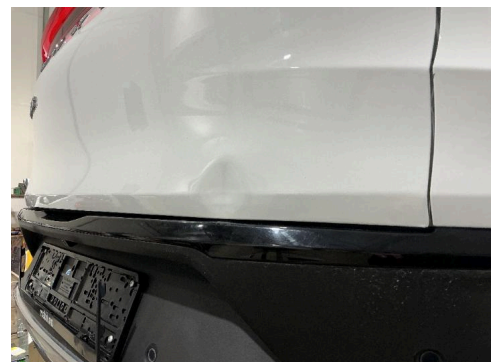
24. Baklukk

| Ref.Id | Repareres | Resultat | Beskrivelse |
|---|---|---|---|
| 86.1 | Lakk / karosseri utvendig | Bulk (er): | Bakluke, Venstre bakdør |
