# NAF Bruktbiltest

**Testdato**  
12.12.2025

| Modell | MIRAI | Motoreffekt | 134 kW |
| Registreringsnr. | HY10491 | Drivstofftype | Hydrogen |

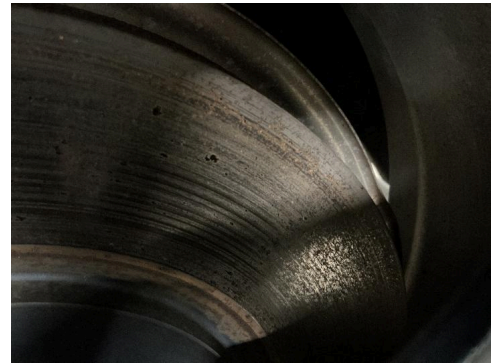
21. Bremseskiver

| Ref.Id | Repareres | Resultat | Beskrivelse |
|---|---|---|---|
| 6.10 | Bremseskiver | Rust på bremseskive: | Venstre foran, Høyre foran |

| Ref.Id | Opplysning | Resultat | Beskrivelse |
|---|---|---|---|
| 6.17 | Bremseskiver | Overflaterust eller mindre enn 50% av overflaten rustet | Begge sider bak |

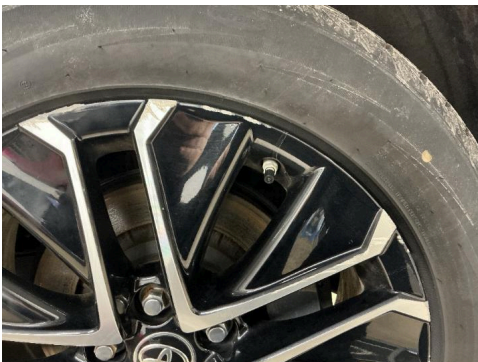
22. Felg

| Ref.Id | Repareres | Resultat | Beskrivelse |
|---|---|---|---|
| 66.8 | Felg | Vesentlig ripe / hakk inn til grunnmaterialet: | Venstre foran, Høyre bak |

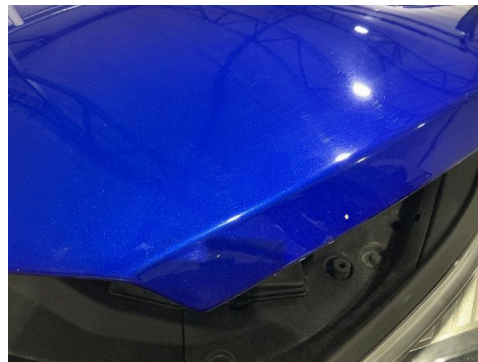
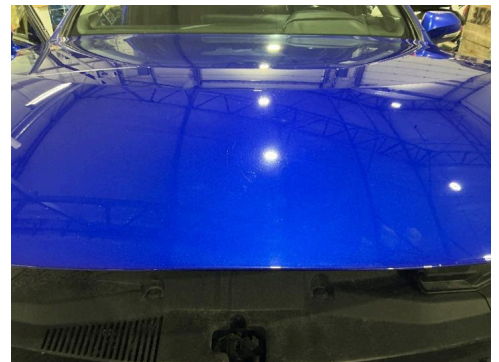
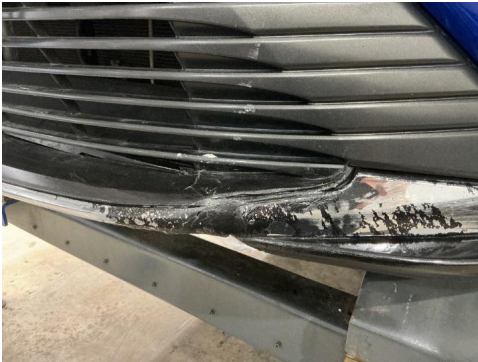
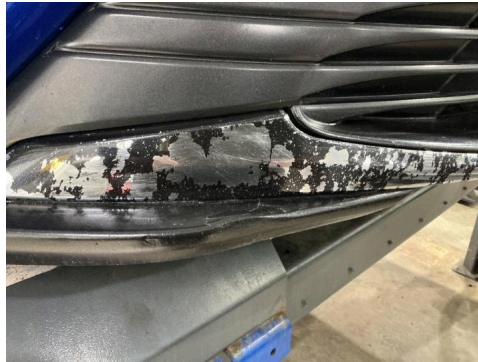
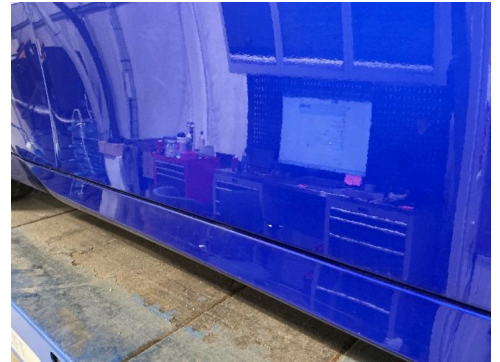
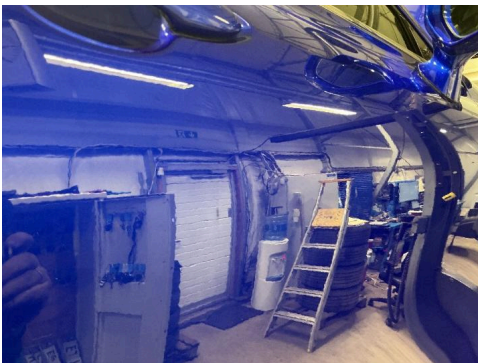
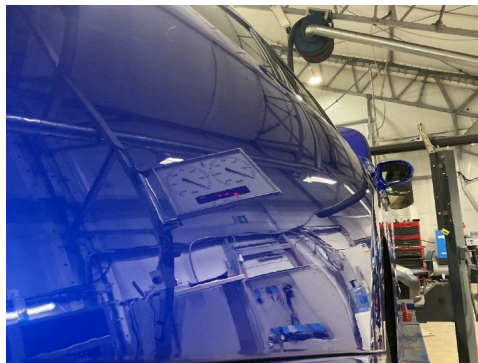
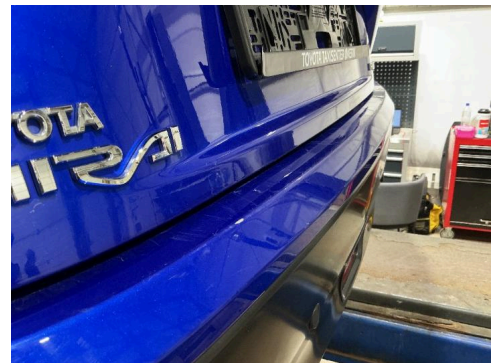
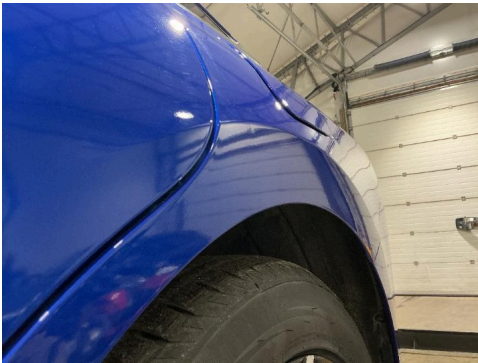
| Ref.Id | Repareres | Resultat | Beskrivelse |
|---|---|---|---|
| 86.1 | Lakk / karosseri utvendig | Bulk (er): | Høyre bakskjerm, Venstre bakskjerm |
| 86.3 | | Lakkriper: | Bakluke, Høyre fordør, Støtfanger bak |
| 86.4 | | Skadet: | Støtfanger foran |
| 86.12 | | Steinsprut/lakksår | Panser, Høyre fordør |

| Ref.Id | Opplysning | Resultat | Beskrivelse |
|---|---|---|---|
| 86.32 | Lakk / karosseri utvendig | Stor fargeforskjell på lakkerte flater | Venstre forskjerm, Venstre fordør, Venstre bakdør, Venstre bakskjerm |

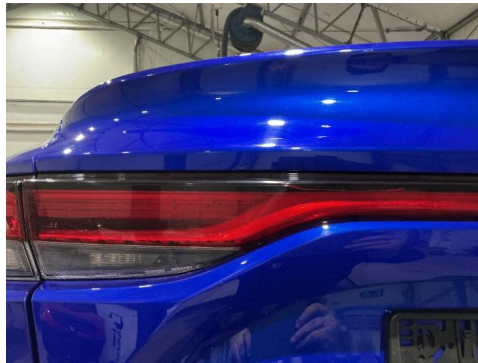
32. Lys

| Ref.Id | Repareres | Resultat | Beskrivelse |
|---|---|---|---|
| 17.11 | Lys | Skadet lyktelass: | Venstre baklys |
