# NAF Bruktbiltest

**Testdato**  
27.11.2025

| Bilmerke | BMW | Motorstørrelse | 1995 cm <sup>3</sup> |
| Modell | 118D | Motoreffekt | 100 kW |

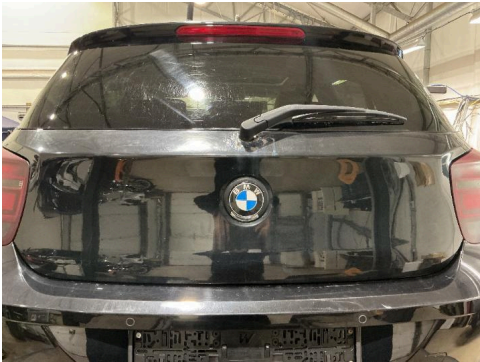
25. Bakluke

| Ref.Id | Repareres | Resultat | Beskrivelse |
|---|---|---|---|
| 86.9 | | Rustangrep: | Bakluke, Høyre bakdør, Venstre bakskjerm, Høyre bakskjerm |

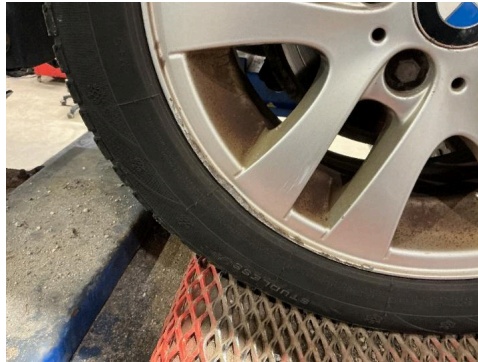
26. Felg

| Ref.Id | Repareres | Resultat | Beskrivelse |
|---|---|---|---|
| 66.8 | Felg | Vesentlig ripe / hakk inn til grunnmaterialet: | Venstre foran, Venstre bak, Høyre bak, Høyre foran |

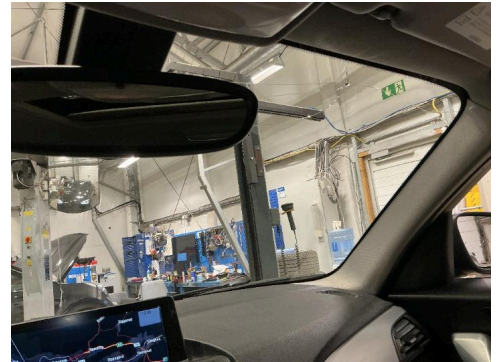
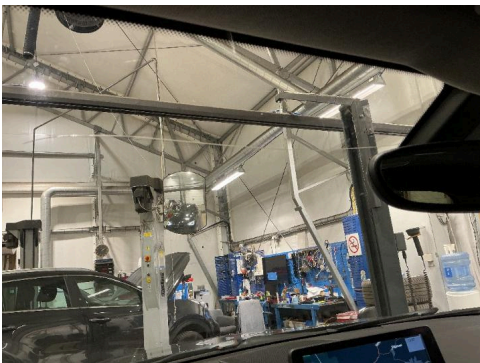
27. Frontrute

| Ref.Id | Repareres | Resultat | Beskrivelse |
|---|---|---|---|
| 81.4 | Frontrute | Sprekk i frontrute: <ul style="list-style-type: none"><li>• Reparasjonsmetode:Skift</li></ul> | |

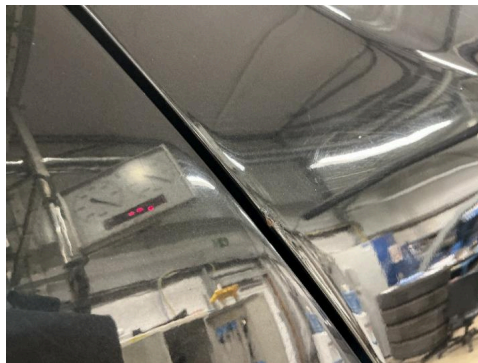
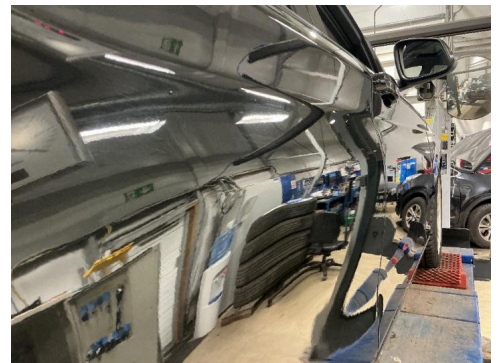
29. Høyre bakdør

| Ref.Id | Repareres | Resultat | Beskrivelse |
|---|---|---|---|
| 86.1 | Lakk / karosseri utvendig | Bulk (er): | Venstre fordør, Venstre forskjerm, Høyre bakdør |

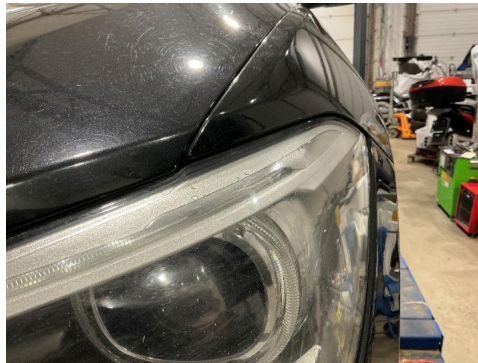
32. Lys

| Ref.Id | Repareres | Resultat | Beskrivelse |
|---|---|---|---|
| 17.1 | Lys | Virker ikke: | Venstre nærlys, venstre fjernlys |
| 17.15 | | Vann / kondens i lykt: | Venstre nærlys |

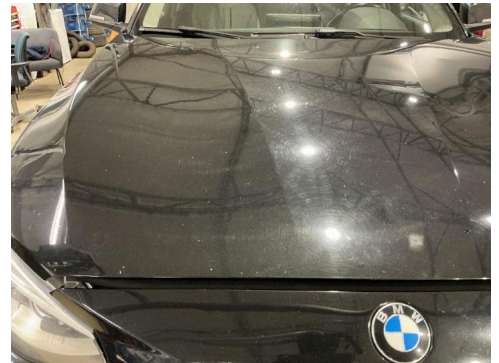
33. Panser

| Ref.Id | Repareres | Resultat | Beskrivelse |
|---|---|---|---|
| 86.12 | | Steinsprut/lakksår | Panser, Tak |

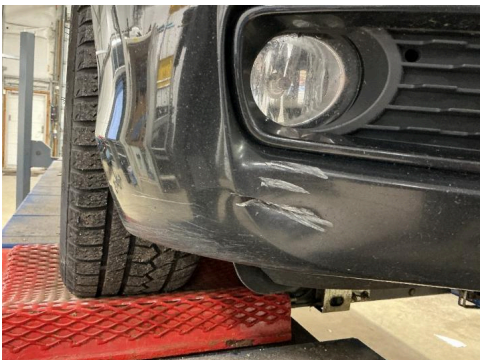
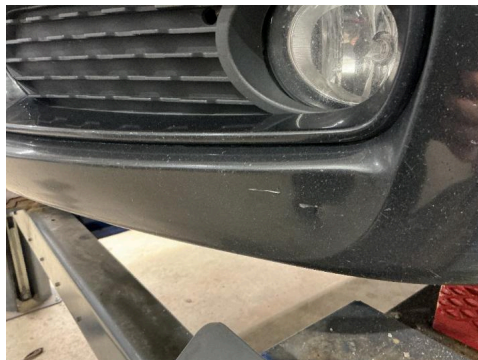
34. Støtfanger foran

| Ref.Id | Repareres | Resultat | Beskrivelse |
|---|---|---|---|
| 86.4 | | Skadet: | Støtfanger foran |

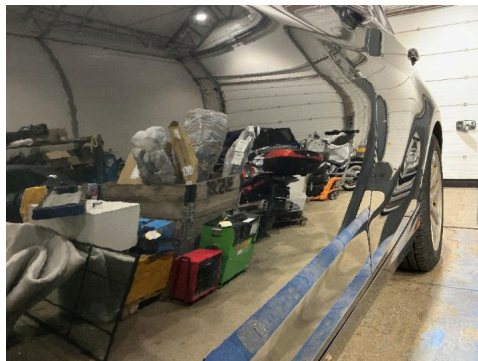
38. Venstre fordør

| Ref.Id | Repareres | Resultat | Beskrivelse |
|---|---|---|---|
| 47.1 | Elektrisk vindusheis | Vindusheis virker ikke. | Venstre fordør |

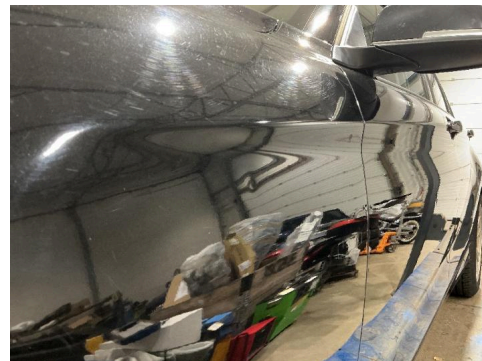
39. Venstre forskjerm

| Ref.Id | Repareres | Resultat | Beskrivelse |
|---|---|---|---|
| 86.7 | | Lakkblærer | Venstre forskjerm, Høyre forskjerm |
