# NAF Bruktbiltest

**Testdato**  
04.12.2025

| <b>Bilmerke</b> | BMW | <b>Motorstørrelse</b> | 2993 cm <sup>3</sup> |
| <b>Modell</b> | 330D XDRIVE | <b>Motoreffekt</b> | 180 kW |

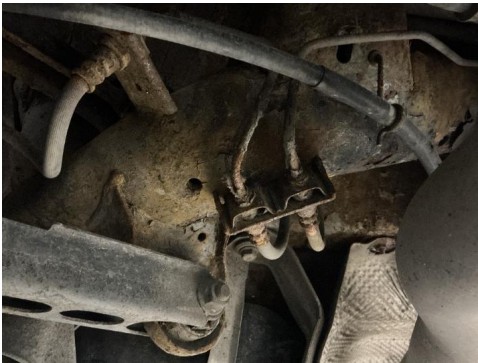
19. Bremsesør

| Ref.Id | Repareres | Resultat | Beskrivelse |
|---|---|---|---|
| 12.4 | Bremserør | Rustskade på bremseler: | Begge sider bak |

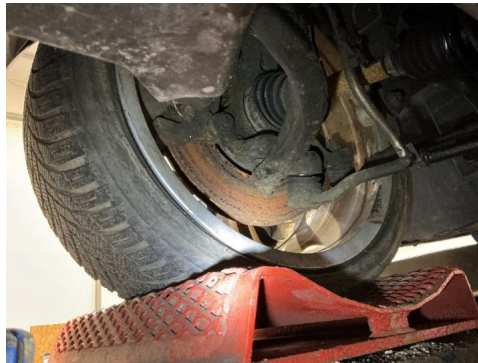
20. Bremseskiver

| Ref.Id | Repareres | Resultat | Beskrivelse |
|---|---|---|---|
| 6.7 | Bremsekiver | Bremsekivetykkelse er under fabrikantens minimumsmål | Venstre bak |
| 6.10 | | Rust på bremseskive: | Venstre foran, Høyre foran |

| Ref.Id | Punkt | Fråse | Måleverdi |
|---|---|---|---|
| 6.5 | | Bremsekivetykkelse VB | 17,00 mm |

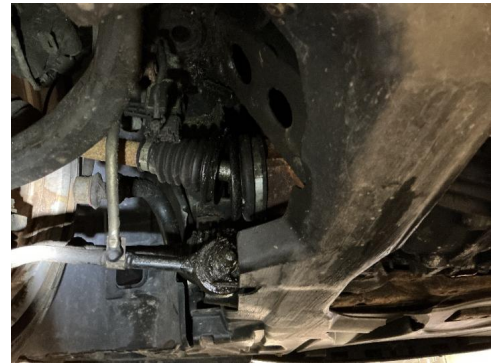
21. Drivaksler

| Ref.Id | Repareres | Resultat | Beskrivelse |
|---|---|---|---|
| 42.1 | Drivaksler | Defekt gummimansjett: | Venstre indre foran |

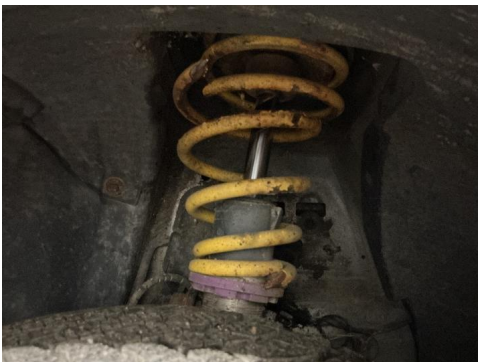
22. Fjærer / fjærbein

| Ref.Id | Repareres | Resultat | Beskrivelse |
|---|---|---|---|
| 77.1 | Fjærer / fjærbein | Brudd: | Venstre foran |

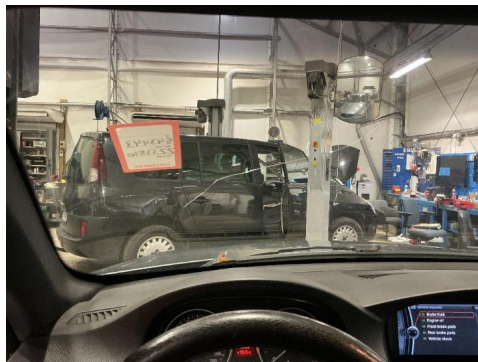
23. Frontrute

| Ref.Id | Repareres | Resultat | Beskrivelse |
|---|---|---|---|
| 81.4 | Frontrute | Sprekk i frontrute: <ul style="list-style-type: none"><li>• Reparasjonsmetode:Skift</li></ul> | |

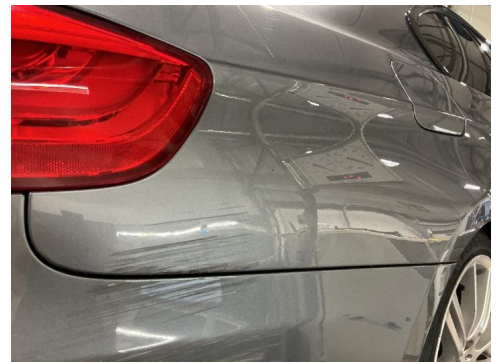
24. Høyre bakskjerm

| Ref.Id | Repareres | Resultat | Beskrivelse |
|---|---|---|---|
| 86.1 | Lakk / karosseri utvendig | Bulk (er): | Venstre fordør, Høyre fordør, Venstre bakskjerm, Høyre bakskjerm |
| 86.3 | | Lakkriper: | Høyre bakskjerm, Støtfanger bak |
| 86.7 | | Lakkblærer | Venstre bakskjerm |

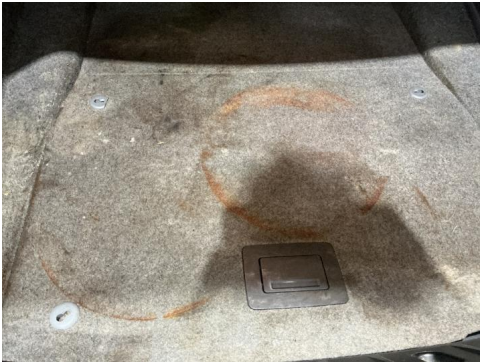
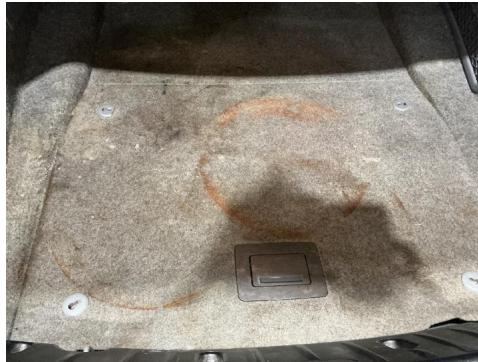
25. Laste-/bagasjerom

| Ref.Id | Repareres | Resultat | Beskrivelse |
|---|---|---|---|
| 102.4 | Laste-/bagasjerom | Forurensing og/eller ubehagelig lukt | |

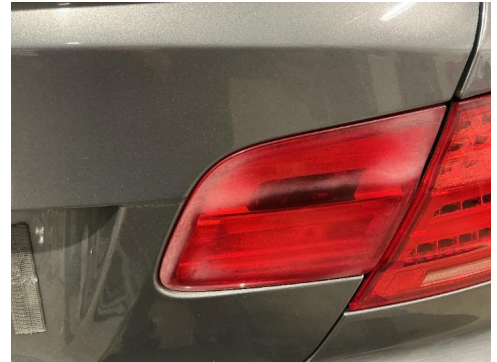
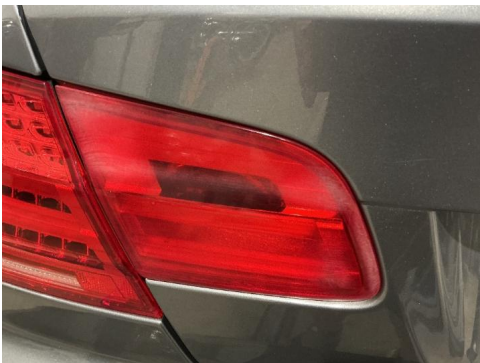
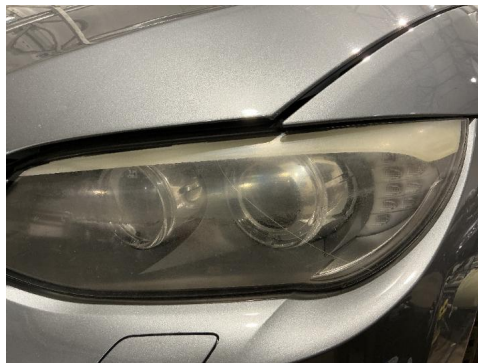
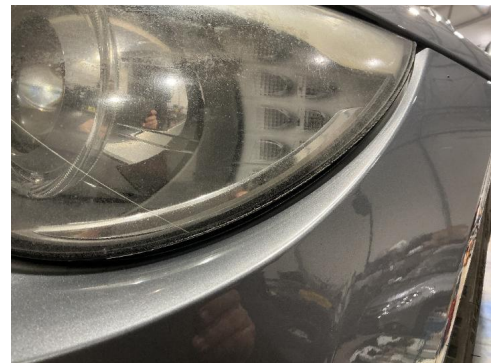
27. Lys

| Ref.Id | Repareres | Resultat | Beskrivelse |
|---|---|---|---|
| 17.12 | Lys | Kraketert lykteglass | Venstre nærlys |
| 17.13 | | Matte/slitte glass: | |

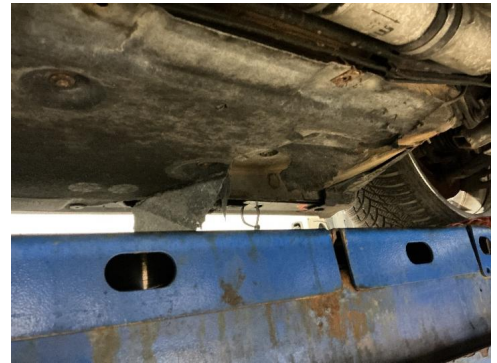
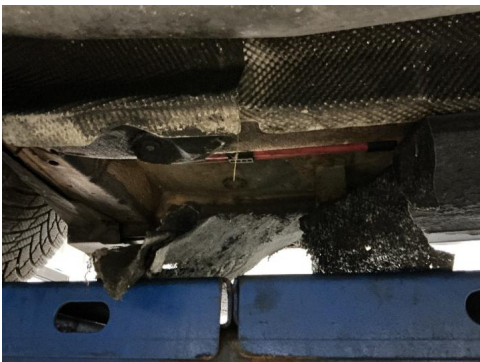
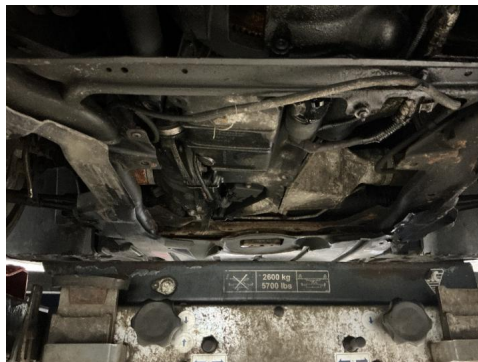
33. Underside

| Ref.Id | Repareres | Resultat | Beskrivelse |
|---|---|---|---|
| 88.2 | Underside | Skadet/løst plastdeksel: | Høyre, Venstre, Midten foran |

| Ref.Id | Opplysning | Resultat | Beskrivelse |
|---|---|---|---|
| 88.13 | Underside | Stedvis rustdannelser i vognbunn/understell | |

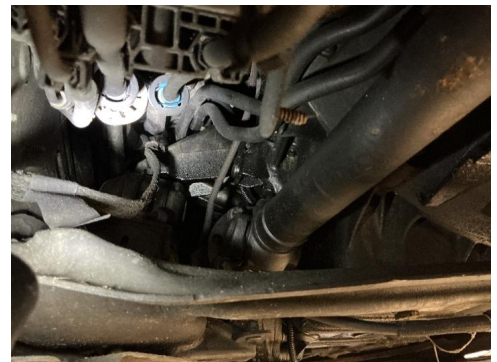
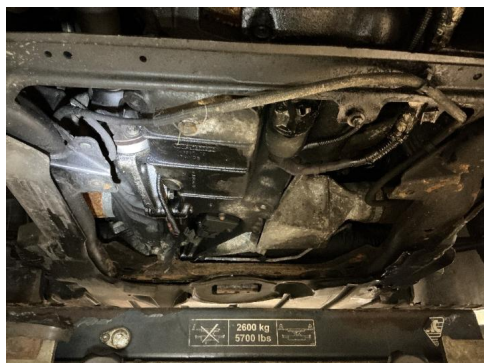
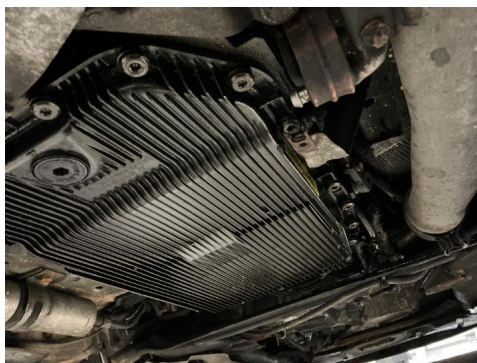
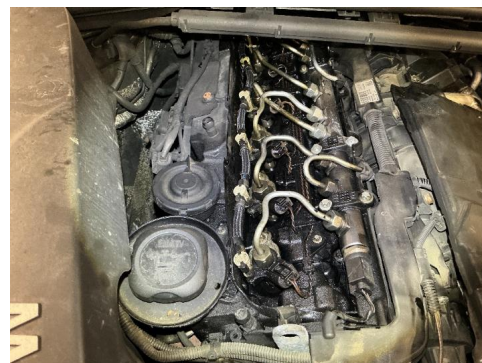
36. Utvendig tilstand motor

| Ref.Id | Repareres | Resultat | Beskrivelse |
|---|---|---|---|
| 28.1 | Utvendig tilstand motor | Oljelekkasje på motor - rengjør før nærmere kontroll | |
| 28.2 | | Drivstofflekkasje i motorrom ved: | Innsprøyttingsdyser |
