# NAF Bruktbiltest

**Testdato**  
08.12.2025

| Bilmerke | Volkswagen | Motorstørrelse | 1984 cm <sup>3</sup> |
| Registreringsnr. | RK72633 | Drivstofftype | Bensin |

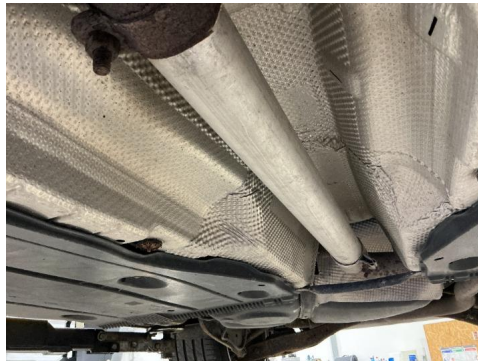
| Ref.Id | Repareres | Resultat | Beskrivelse |
|---|---|---|---|
| 33.12 | Eksosanlegg | * Modifisert eksos - midtre lyddemper mangler | |

32. Eksosanlegg

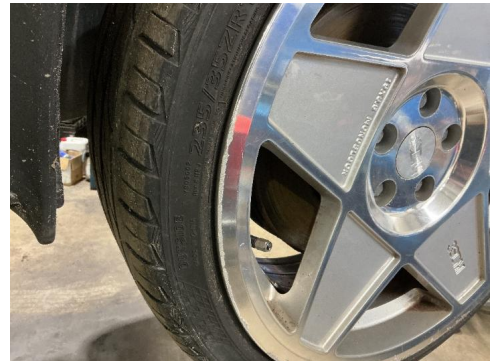
| Ref.Id | Repareres | Resultat | Beskrivelse |
|---|---|---|---|
| 66.8 | Felg | Vesentlig ripe / hakk inn til grunnmaterialet: | Venstre bak, Venstre foran, Høyre foran |

33. Felg

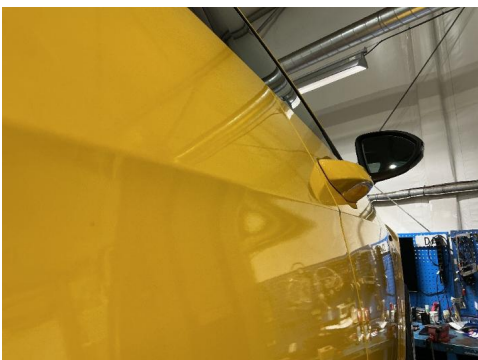
34. Høyre bakdør

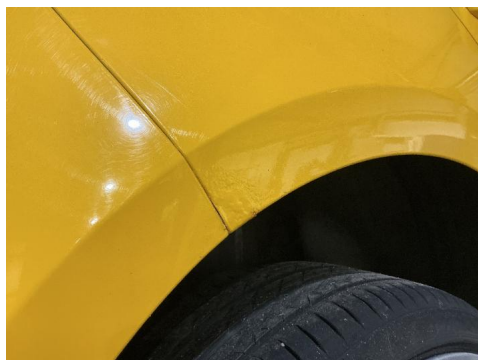
| Ref.Id | Repareres | Resultat | Beskrivelse |
|---|---|---|---|
| 86.9 | | Rustangrep: | Venstre bakhjør, Høyre bakhjør |

35. Høyre baksjerm

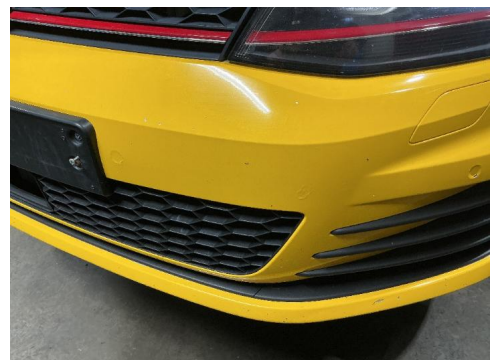
| Ref.Id | Repareres | Resultat | Beskrivelse |
|---|---|---|---|
| 86.18 | Lakk / karosseri utvendig | Diverse småbulker/lakkriper | |

36. Karosseri generelt

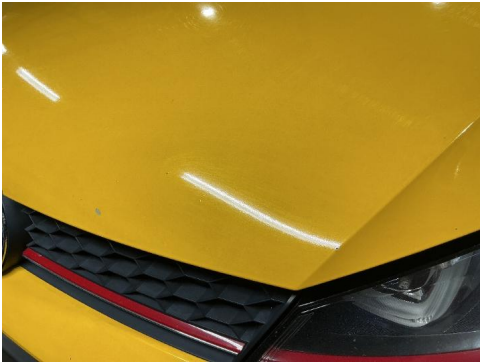
37. Karosseri generelt

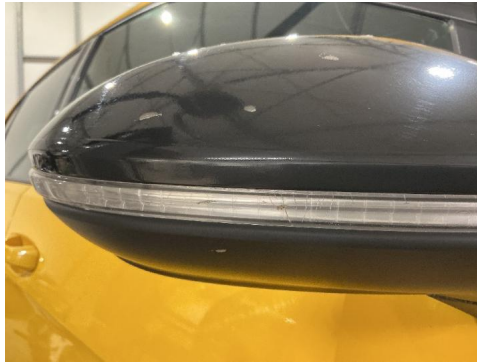
| Ref.Id | Repareres | Resultat | Beskrivelse |
|---|---|---|---|
| 17.12 | Lys | Krakerert lykteglass | Høyre sideblinklys |

38. Lys

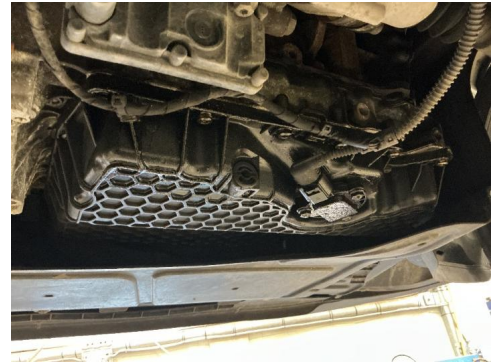
| Ref.Id | Repareres | Resultat | Beskrivelse |
|---|---|---|---|
| 28.1 | Utvendig tilstand motor | Oljelekkasje på motor - rengjør før nærmere kontroll | |

39. Utvendig tilstand motor

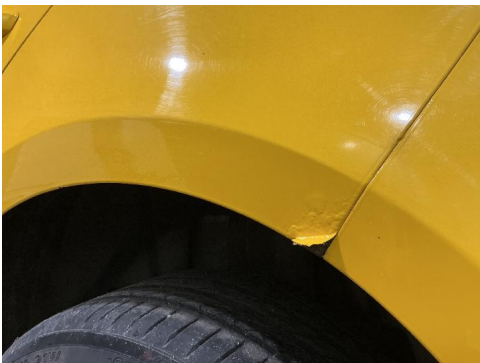
40. Venstre bakskjerm

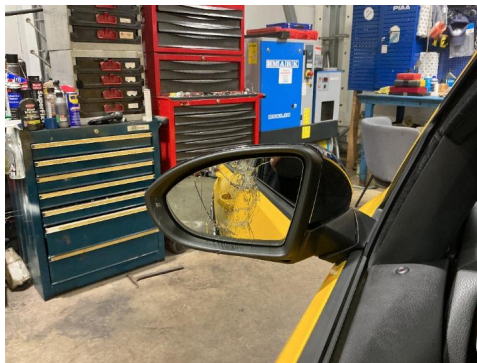
| Ref.Id | Repareres | Resultat | Beskrivelse |
|---|---|---|---|
| 87.2 | Utvendig speil | Skade på speilglass: | Venstre side |

41. Venstre speil
