# NAF Bruktbiltest

**Testdato**  
16.12.2025

| Modell | MIRAI | Motoreffekt | 134 kW |
| Registreringsnr. | HY10475 | Drivstofftype | Hydrogen |

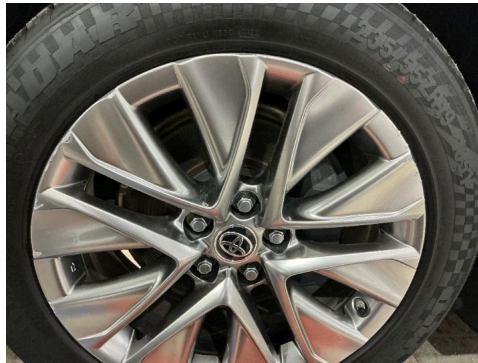
20. Felg

| Ref.Id | Repareres | Resultat | Beskrivelse |
|---|---|---|---|
| 66.8 | Felg | Vesentlig ripe / hakk inn til grunnmaterialet: | Venstre foran, Høyre foran, Venstre bak, Høyre bak |

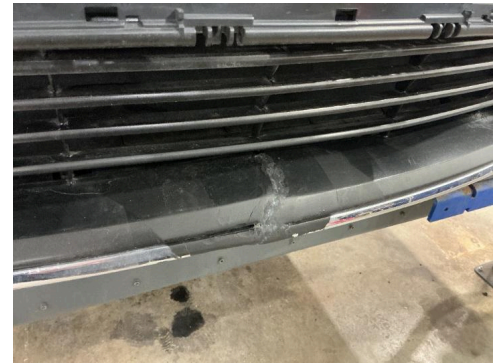
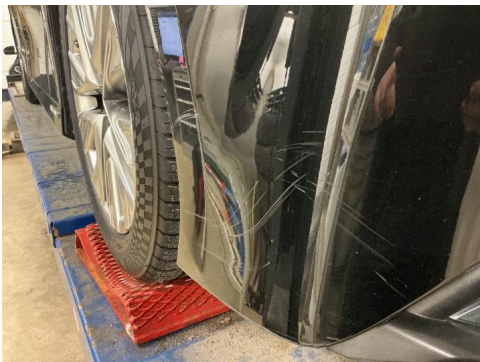
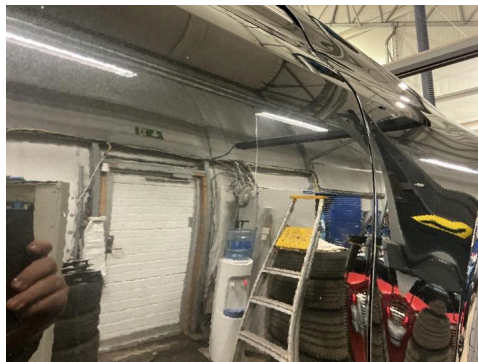
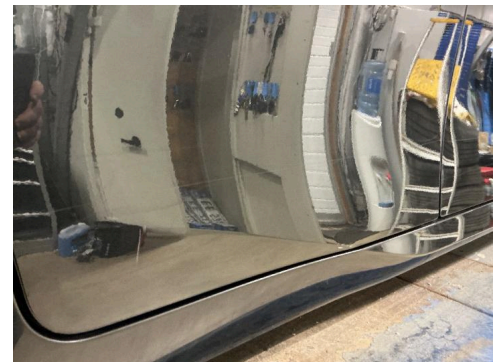
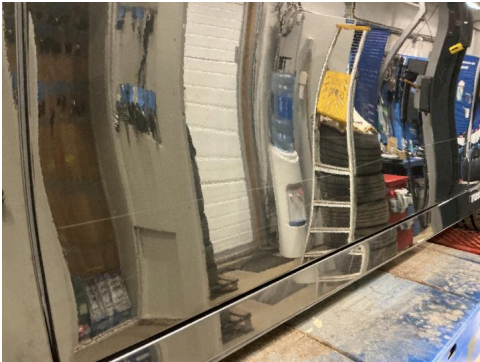
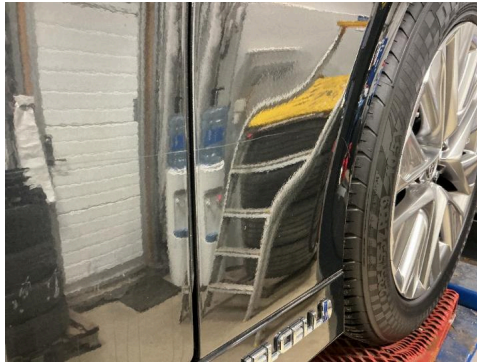
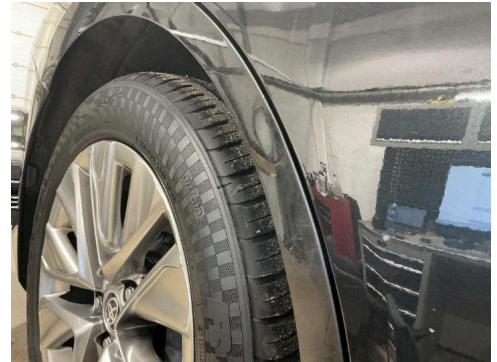
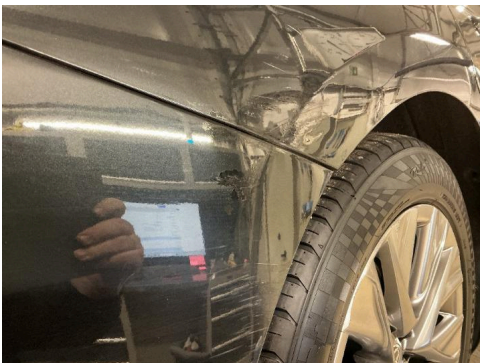
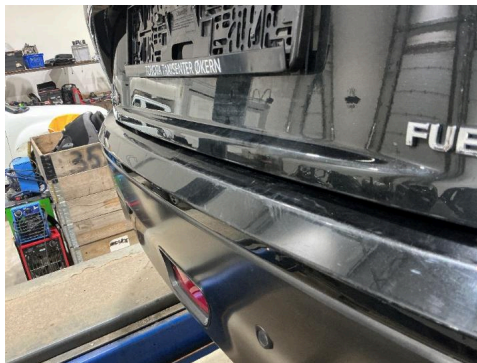
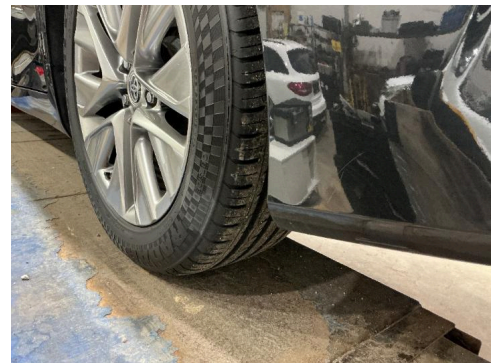
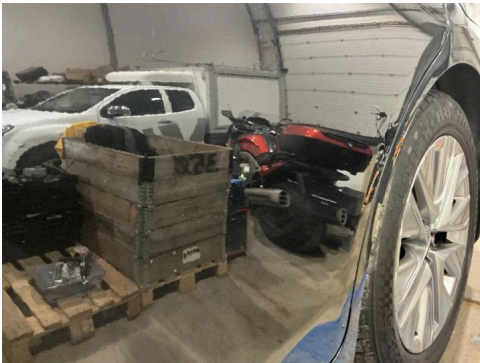
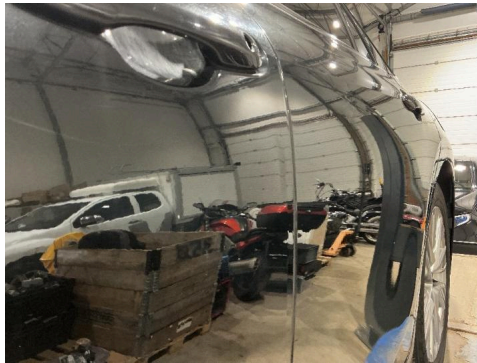
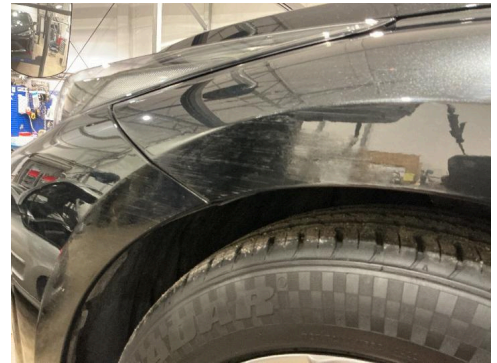
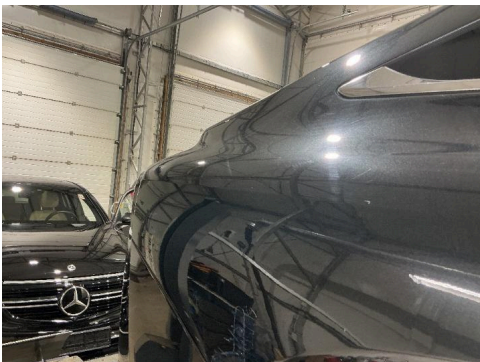
| Ref.Id | Repareres | Resultat | Beskrivelse |
|---|---|---|---|
| 86.1 | Lakk / karosseri utvendig | Bulk (er): | Venstre fordør, Venstre bakdør, Høyre bakskjerm |
| 86.3 | | Lakkriper: | Høyre forskjerm, Venstre fordør, Høyre fordør, Høyre bakdør, Støtfanger foran, Støtfanger bak |
| 86.12 | | Steinsprut/lakksår | Venstre bakdør |
| 86.13 | | Mangelfull kvalitet på replakking: | Venstre forskjerm, Støtfanger foran, Høyre bakskjerm, Støtfanger bak |
| 86.15 | | Mangelfull oppretting/tilpasning | Støtfanger foran |

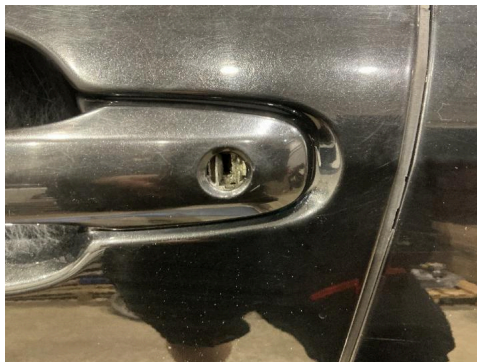
35. Lås

| Ref.Id | Repareres | Resultat | Beskrivelse |
|---|---|---|---|
| 84.4 | Lås | Feil ved låsesylinder | Venstre fordør |
