# NAF Bruktbiltest

**Testdato**  
16.12.2025

| Bilmerke | Iveco | Motorstørrelse | 2287 cm <sup>3</sup> |
| Modell | 35S16 | Motoreffekt | 115 kW |

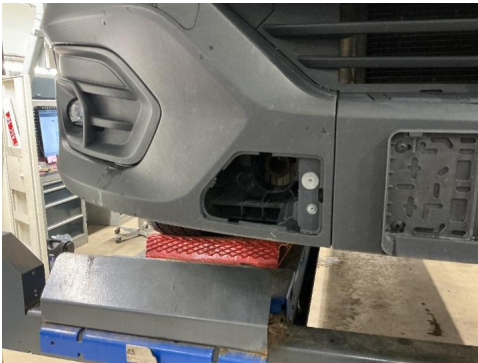
19. Lakk / karosseri utvendig

| Ref.Id | Opplysning | Resultat | Beskrivelse |
|---|---|---|---|
| 86.18 | Lakk / karosseri utvendig | Diverse småbulker/lakkriper | |

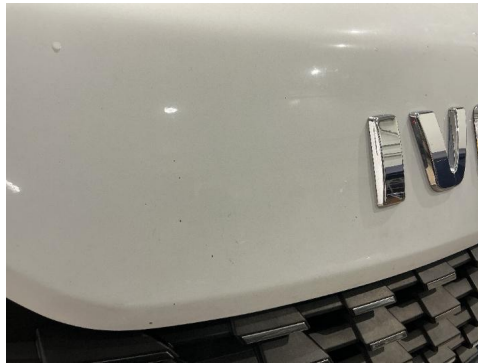
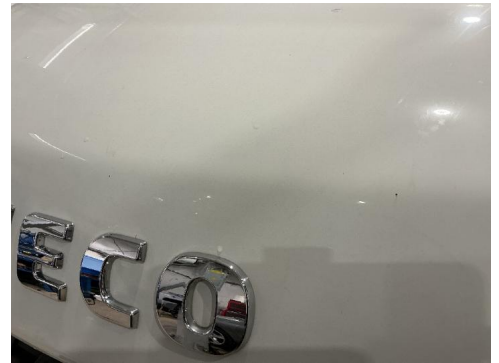
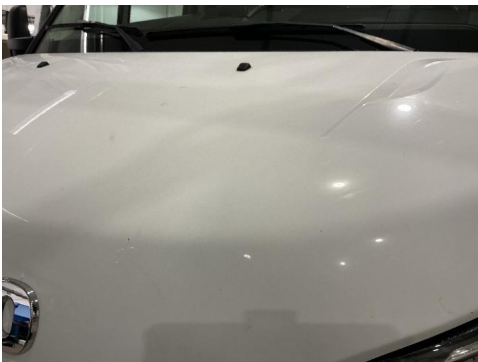
20. Panser

| Ref.Id | Repareres | Resultat | Beskrivelse |
|---|---|---|---|
| 86.12 | | Steinsprut/lakksår | Panser |

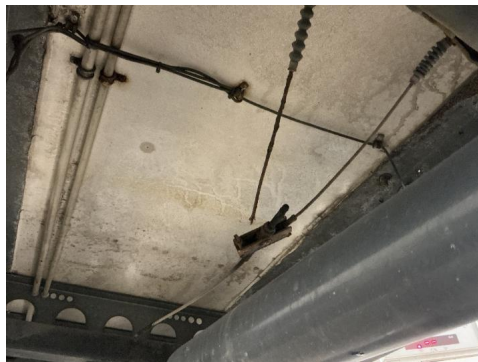
23. Parkeringsbrems

| Ref.Id | Repareres | Resultat | Beskrivelse |
|---|---|---|---|
| 8.5 | Parkeringsbrems | Virker ikke: | Venstre |

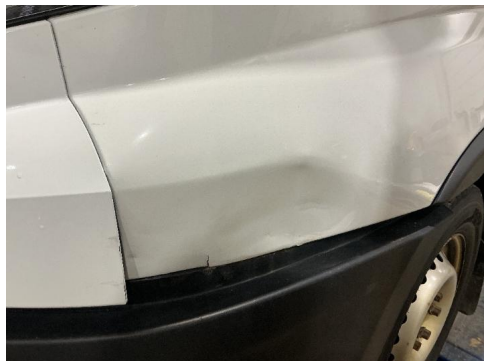
25. Venstre forskjerm

| Ref.Id | Repareres | Resultat | Beskrivelse |
|---|---|---|---|
| 86.4 | Lakk / karosseri utvendig | Skadet: | Venstre forskjerm |
