# NAF Bruktbiltest

**Testdato**  
21.10.2025

**Bilmerke** Mercedes-Benz  
**Modell** S 350 CDI  
**Type** 221  
**Registreringsnr.** DP34560  
**Understellsnr.** WDD2210221A304874  
**Km.stand.** 181576  
**Farge** Svart  
**Karosseritype** Sedan

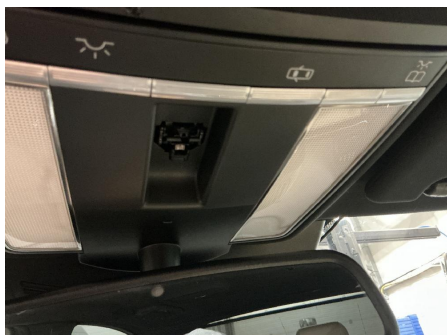
**1. Takluke/Panoramatak**

| Ref.Id | Repareres | Resultat | Beskrivelse |
|---|---|---|---|
| 85.2 | Takluke/Panoramatak | Feilfunksjon | |
| 85.9 | | * Ødelagt bryter | |

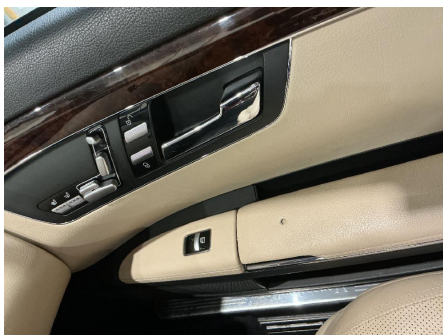
**2. Dørtrekk**

| Ref.Id | Repareres | Resultat | Beskrivelse |
|---|---|---|---|
| 96.1 | Dørtrekk | Hull/rift/flenge i dørtrekk: | Høyre fordør |

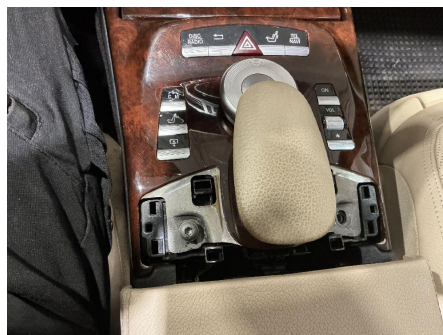
**3. Dashbord / midtkonsoll**

| Ref.Id | Repareres | Resultat | Beskrivelse |
|---|---|---|---|
| 91.2 | Dashbord / midtkonsoll | Manglende/løse deler eller deksler: | Midtkonsoll |

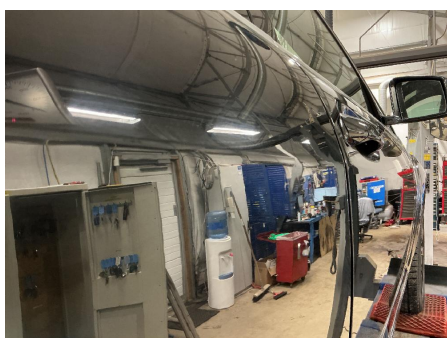
**4. Høyre bakdør**

| Ref.Id | Repareres | Resultat | Beskrivelse |
|---|---|---|---|
| 86.1 | Lakk / karosseri utvendig | Bulk (er): | Venstre bakdør, Høyre bakdør, Høyre fordør |

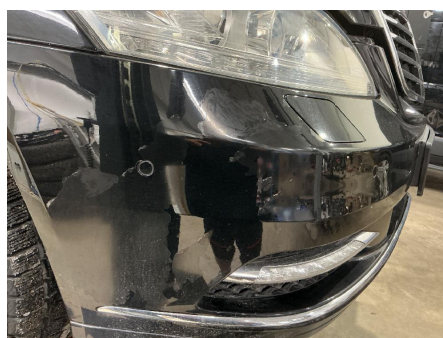
**6. Støtfanger foran**

| Ref.Id | Repareres | Resultat | Beskrivelse |
|---|---|---|---|
| 86.12 | | Steinsprut/lakksår | Venstre forskjerm, Panser, Venstre fordør, Støtfanger foran |
| 86.14 | | Lakklipp/flassing | Støtfanger foran |

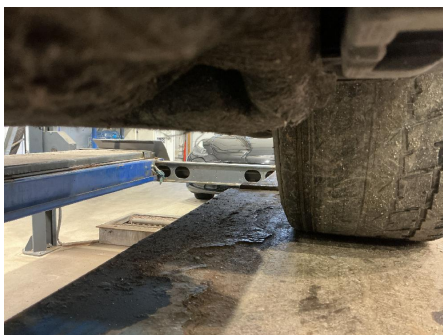
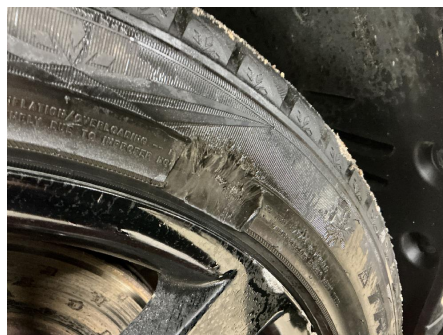
**11. Dekk**

| Ref.Id | Repareres | Resultat | Beskrivelse |
|---|---|---|---|
| 65.11 | Dekk | Mønsterdybde under 1,6 mm for sommerdekk, eller 3,0 mm for vinterdekk: | Venstre bak, Høyre bak |
| 65.13 | | Corden er synlig | Venstre bak, Høyre bak, Høyre foran |

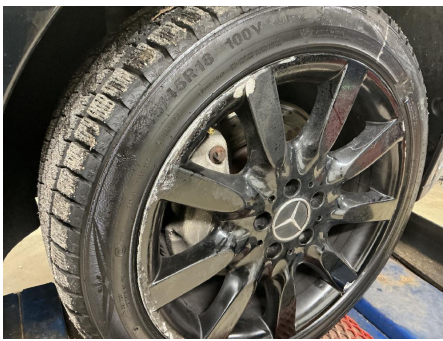
**13. Felg**

| Ref.Id | Repareres | Resultat | Beskrivelse |
|---|---|---|---|
| 66.8 | Felg | Vesentlig ripe / hakk inn til grunnmaterialet: | Høyre foran |

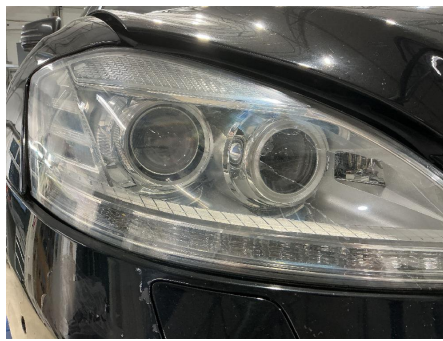
**14. Lys**

| Ref.Id | Repareres | Resultat | Beskrivelse |
|---|---|---|---|
| 17.13 | Lys | Matte/slitte glass: | Høyre nærlys |
