# NAF Bruktbiltest

**Testdato**  
07.07.2025

**Bilmerke** Audi  
**Modell** A6  
**Type** 4G  
**Registreringsnr.** BS38905  
**Understellsnr.** WAUZZZ4G7CN097307  
**Km.stand.** 278612  
**Farge** Svart  
**Karosseritype** Stasjonsvogn

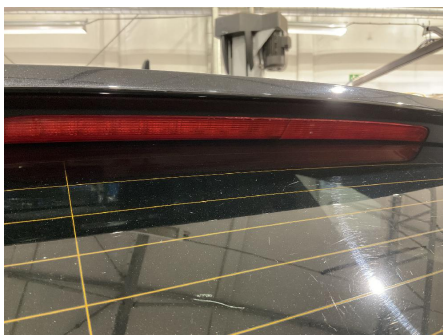
**2. Lys**

| Ref.Id | Repareres | Resultat | Beskrivelse |
|---|---|---|---|
| 17.12 | Lys | Krakelert lyktelass | Midtre bremselys |

| Ref.Id | Opplysning | Resultat | Beskrivelse |
|---|---|---|---|
| 17.30 | Lys | Kraketert lykteglass | Høyre baklys, Venstre baklys, Høyre nærllys |
