# NAF Bruktbiltest

**Testdato**  
20.11.2025

| <b>Bilmerke</b> | Audi | <b>Motorstørrelse</b> | 1968 cm <sup>3</sup> |
| <b>Modell</b> | Q5 | <b>Motoreffekt</b> | 120 kW |

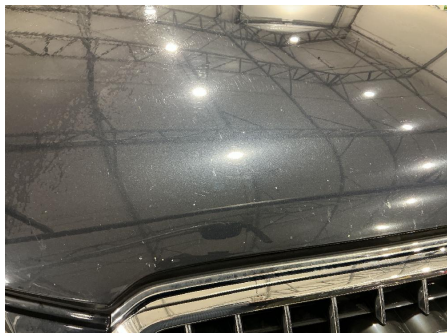
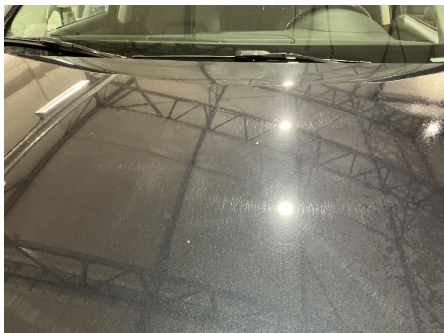
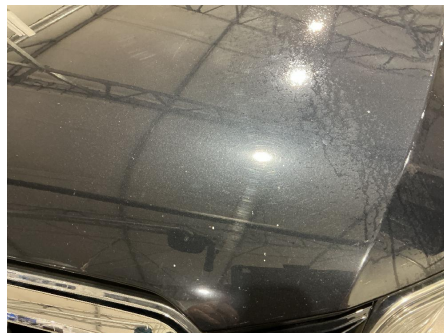
**1. Panser**

| Ref.Id | Repareres | Resultat | Beskrivelse |
|---|---|---|---|
| 86.12 | | Steinsprut/lakksår | Venstre forskjerm, Panser, Venstre fordør, Venstre bakdør, Høyre bakskjerm |

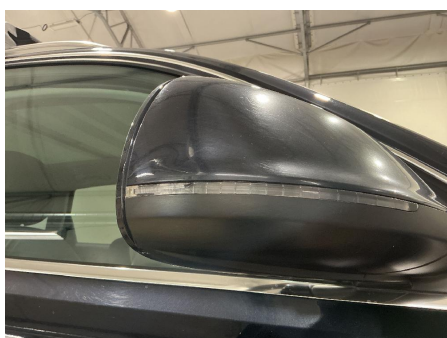
**4. Lys**

| Ref.Id | Repareres | Resultat | Beskrivelse |
|---|---|---|---|
| 17.1 | Lys | Virker ikke: | Høyre nærllys, Høyre fjernlys |

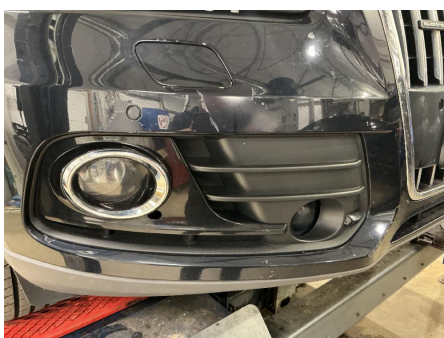
**5. Støtfanger foran**

| Ref.Id | Repareres | Resultat | Beskrivelse |
|---|---|---|---|
| 86.3 | | Lakkriper: | Bakluke, Støtfanger bak, Støtfanger foran, Høyre bakskjerm |
| 86.14 | | Lakkslipp/flassing | Støtfanger foran, Tak |

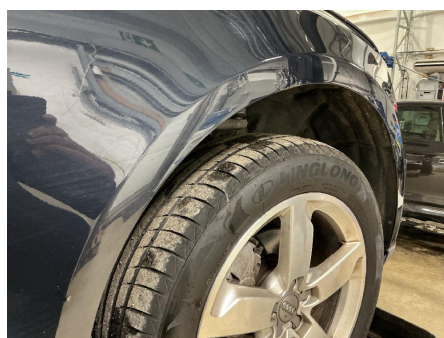
**6. Høyre forskjerm**

| Ref.Id | Repareres | Resultat | Beskrivelse |
|---|---|---|---|
| 86.9 | | Rustangrep: | Høyre forskjerm, Tak |

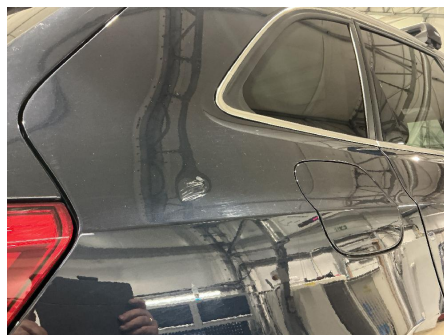
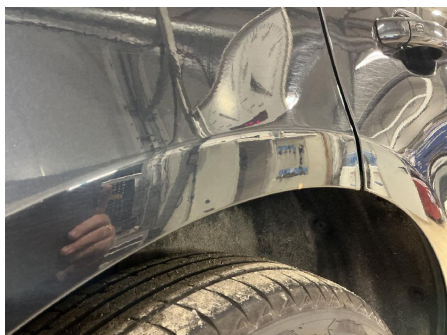
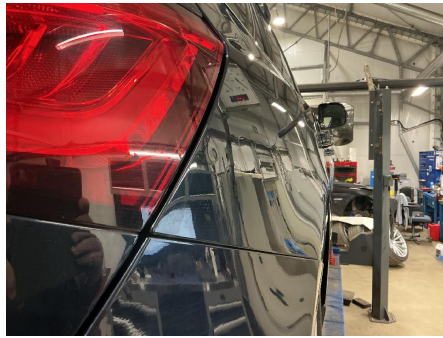
**9. Høyre bakskjerm**

| Ref.Id | Repareres | Resultat | Beskrivelse |
|---|---|---|---|
| 86.1 | Lakk / karosseri utvendig | Bulk (er): | Venstre bakskjerm, Høyre bakskjerm |

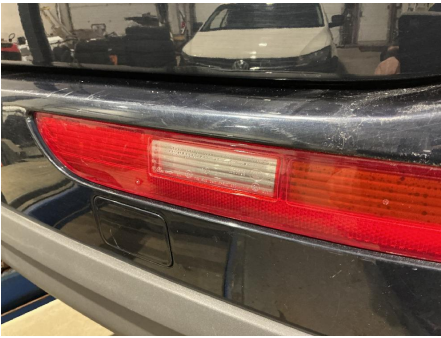
**13. Lys**

| Ref.Id | Repareres | Resultat | Beskrivelse |
|---|---|---|---|
| 17.12 | | Krakerert lykteglass | Høyre sideblinklys |
| 17.15 | | Vann / kondens i lykt: | Høyre baklys |

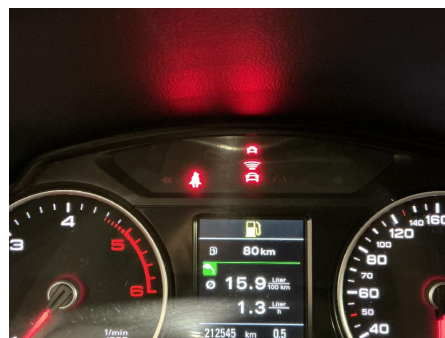
39. Varsellamper

| Ref.Id | Repareres | Resultat | Beskrivelse |
|---|---|---|---|
| 21.17 | Varsellamper | * Varsellamper lyser | |
