SKODA KAROQ 116 HK AUTOMAT FORHJULSDRIFT

TESTDATO: 26.11.2025

NBF Tilstandsrapport er utarbeidet av Norges Bilbransjeforbund og Forbrukerrådet.

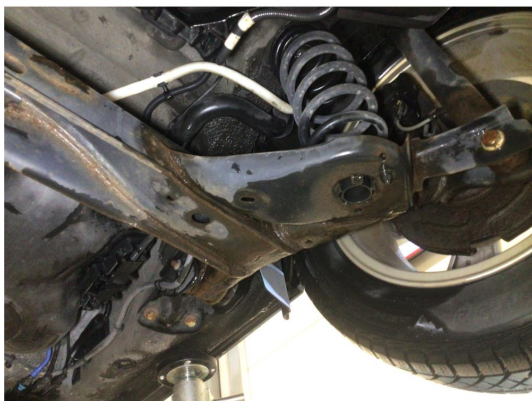
| Punkt | | Beskrivelse | Plassering |
|---|---|---|---|
| 1.1 | Bakstilling | Overflaterust i bakstilling, ingen tiltak kreves | |

1.1 Overflaterust i bakstilling, ingen tiltak kreves

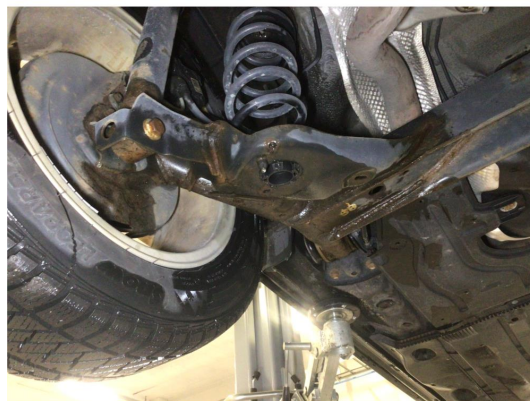
1.1 Overflaterust i bakstilling, ingen tiltak kreves
