# NAF Bruktbiltest

**Testdato**  
02.06.2025

**Bilmerke** Mercedes-Benz  
**Modell** E 220 d  
**Type** 212  
**Registreringsnr.** UF71464  
**Understellsnr.** WDD2130041A002661  
**Km.stand.** 209718  
**Farge** Grå  
**Karosseritype** Sedan

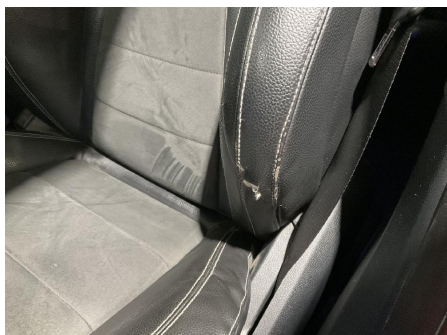
**1. Seter**

| Ref.Id | Repareres | Resultat | Beskrivelse |
|---|---|---|---|
| 98.2 | Seter | Misfarget/skittent: | Høyre foran, Venstre foran |
| 98.3 | | Hull/rift gjennom setetrekk: | Venstre foran |

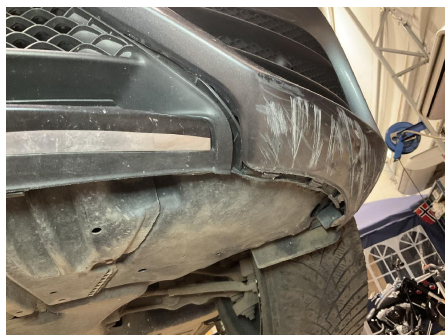
**2. Lakk / karosseri utvendig**

| Ref.Id | Repareres | Resultat | Beskrivelse |
|---|---|---|---|
| 86.3 | Lakk / karosseri utvendig | Lakkriper: | Støtfanger foran |
| 86.12 | | Steinsprut/lakksår | Støtfanger bak, Høyre fordør, Støtfanger foran |

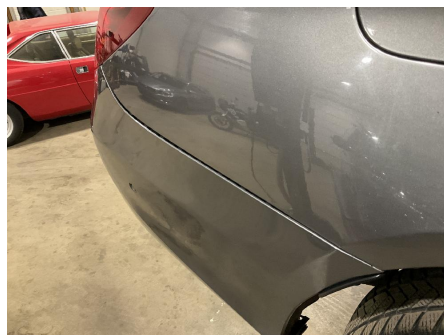
**3. Lakk / karosseri utvendig**

| Ref.Id | Opplysning | Resultat | Beskrivelse |
|---|---|---|---|
| 86.17 | Lakk / karosseri utvendig | Lakkriper: | Venstre sidekanal, Høyre sidekanal, Høyre bakdør, Venstre bakdør, Høyre fordør, Venstre fordør |
| 86.19 | | Småbulker: | Høyre bakdør, Venstre bakdør, Høyre fordør, Tak, Bakluke, Panser, Venstre fordør, Venstre forskjerm |

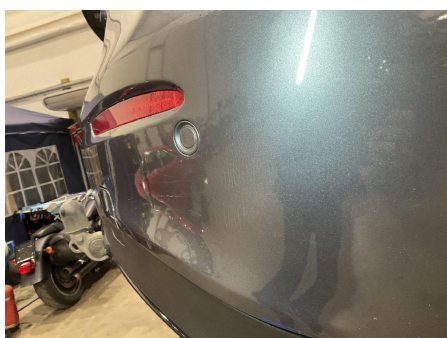
**4. Lakk / karosseri utvendig**

| Ref.Id | Opplysning | Resultat | Beskrivelse |
|---|---|---|---|
| 86.29 | | Varierende kvalitet på rep.lakkering | Panser, Tak, Venstre fordør, Høyre fordør, Venstre bakdør, Høyre bakskjerm, Høyre bakdør, Venstre bakskjerm, Venstre forskjerm |

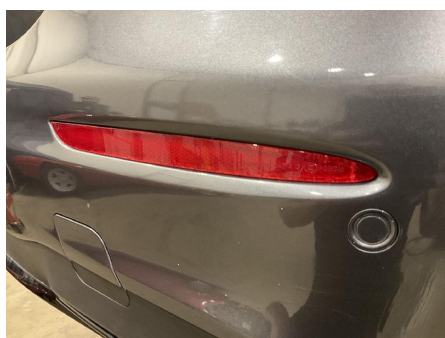
**5. Refleks**

| Ref.Id | Repareres | Resultat | Beskrivelse |
|---|---|---|---|
| 19.2 | Refleks | Skade på refleks: | Venstre side, Høyre side |
