# NAF Bruktbiltest

**Testdato**  
02.09.2025

**Bilmerke** Volvo  
**Modell** XC70  
**Type** B  
**Registreringsnr.** SV20573  
**Understellsnr.** YV1BZ8756C1130687  
**Km.stand.** 118246  
**Farge** Svart  
**Karosseritype** Stasjonsvogn

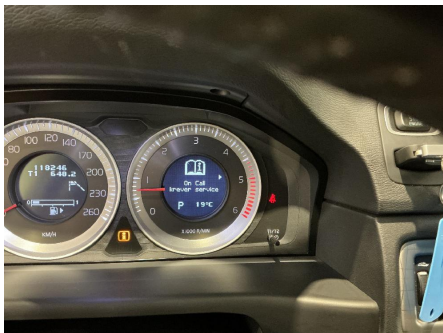
**2. Varsellamper**

| Ref.Id | Repareres | Resultat | Beskrivelse |
|---|---|---|---|
| 21.17 | Varsellamper | * On call krever service | |

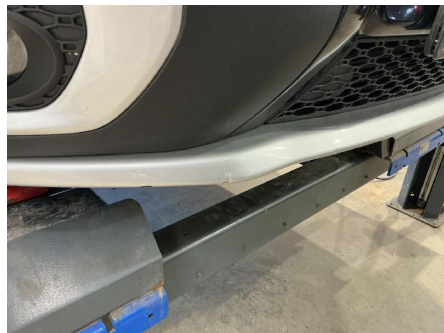
**3. Støtfanger foran**

| Ref.Id | Repareres | Resultat | Beskrivelse |
|---|---|---|---|
| 86.3 | | Lakkriper: | Støtfanger bak, Støtfanger foran |
| 86.4 | | Skadet: | Støtfanger foran |

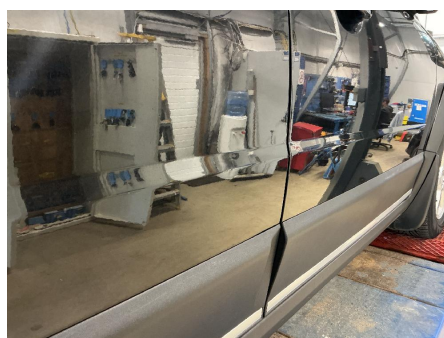
**6. Høyre bakdør**

| Ref.Id | Repareres | Resultat | Beskrivelse |
|---|---|---|---|
| 86.1 | Lakk / karosseri utvendig | Bulk (er): | Venstre fordør, Høyre fordør, Venstre bakdør, Høyre bakdør, Venstre bakskjerm |
