# NAF Bruktbiltest

**Testdato**  
19.12.2025

| Bilmerke | Tesla | Motorstørrelse | - cm <sup>3</sup> |
| Modell | Model S | Motoreffekt | 193 kW |

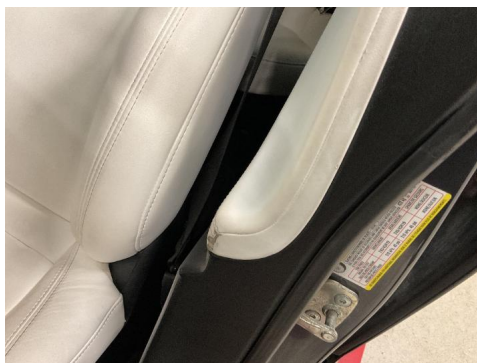
26. Døråpning

| Ref.Id | Repareres | Resultat | Beskrivelse |
|---|---|---|---|
| 97.1 | Døråpning | Sår eller skade: | Venstre fordør, Høyre fordør |

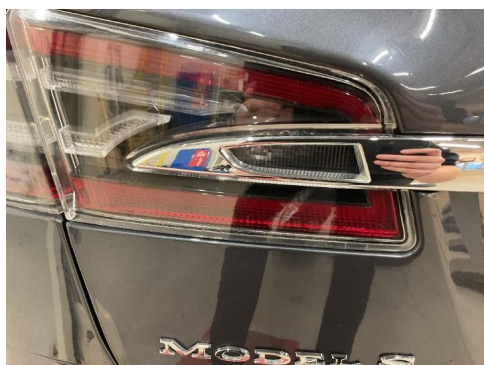
28. Lys

| Ref.Id | Repareres | Resultat | Beskrivelse |
|---|---|---|---|
| 17.12 | Lys | Kraketert lykteglass | Venstre bremselys, Høyre bremselys, Høyre baklys |

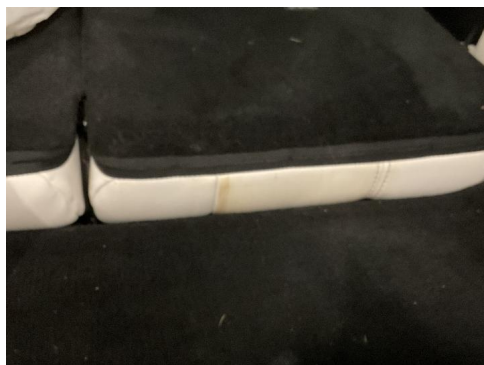
31. Seter

| Ref.Id | Repareres | Resultat | Beskrivelse |
|---|---|---|---|
| 98.2 | Seter | Misfarget/skittent: | Høyre bak |

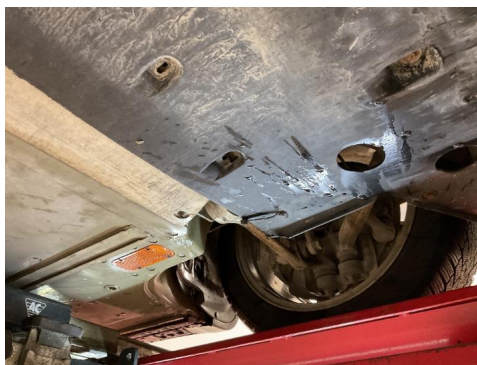
R 32. Underside

| Ref.Id | Repareres | Resultat | Beskrivelse |
|---|---|---|---|
| 88.2 | Underside | Skadet/løst plastdeksel: | Foran |
