# NAF Bruktbiltest

**Testdato**  
19.12.2025

| <b>Bilmerke</b> | Tesla | <b>Motorstørrelse</b> | - cm <sup>3</sup> |
| <b>Modell</b> | Model S | <b>Motoreffekt</b> | 193 kW |

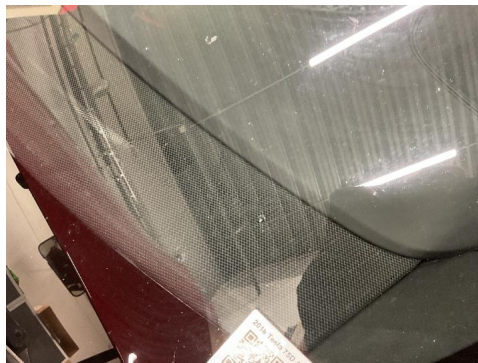
29. Frontrute

| Ref.Id | Repareres | Resultat | Beskrivelse |
|---|---|---|---|
| 81.2 | Frontrute | En eller flere steinsprutrosetter som ikke er utbedret<br>• Reparasjonsmetode:Reparasjon | |

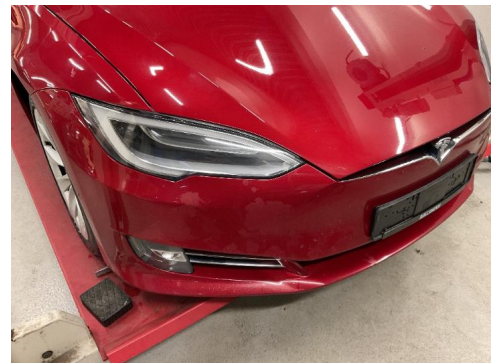
R 30. Lakk / karosseri utvendig

| Ref.Id | Repareres | Resultat | Beskrivelse |
|---|---|---|---|
| 86.6 | Lakk / karosseri utvendig | Pyntelist løs, skadet eller mangler: | Venstre sidekanal |
| 86.14 | | Lakkslipp/flassing | Støtfanger foran |

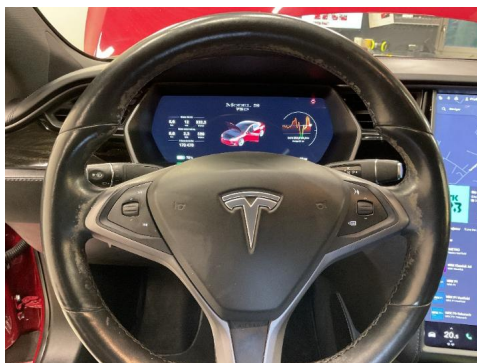
**R** 38. Ratt, rattaksel, ledd

| Ref.Id | Repareres | Resultat | Beskrivelse |
|---|---|---|---|
| 71.6 | Ratt, rattaksel, ledd | Løs / slitt rattpolstring | |
