VOLKSWAGEN ID.4 BAKHJULSDRIFT

TESTDATO: 12.01.2026

CHASSISNR: WVGZZZE2ZMP016117

NBF Tilstandsrapport er utarbeidet av Norges Bilbransjeforbund og Forbrukerrådet.

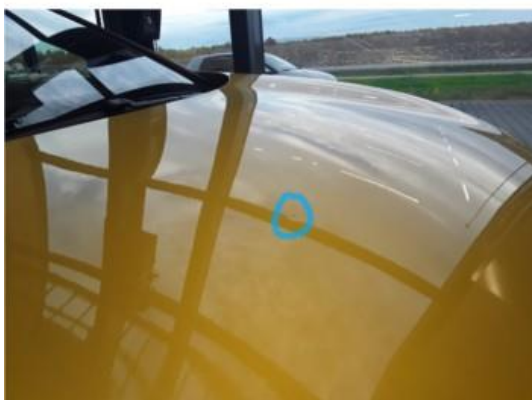
| Punkt | | Beskrivelse | Plassering |
|---|---|---|---|
| 1.1 | Panser | Liten bulk panser | |

1.1 Liten bulk panser

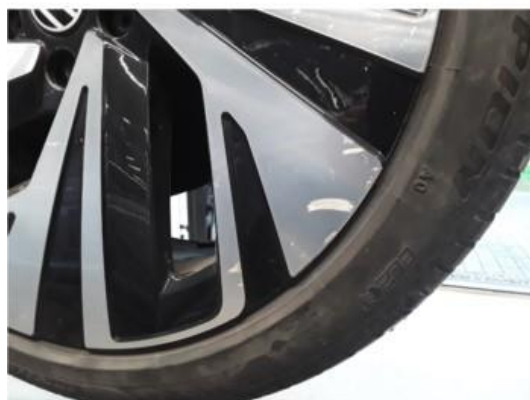
| Punkt | | Beskrivelse | Plassering |
|---|---|---|---|
| 1.2 | Dekk/Felger | Kantkjørt felg Diamond Cut | h.foran |

1.2 Kantkjørt felg Diamond Cut

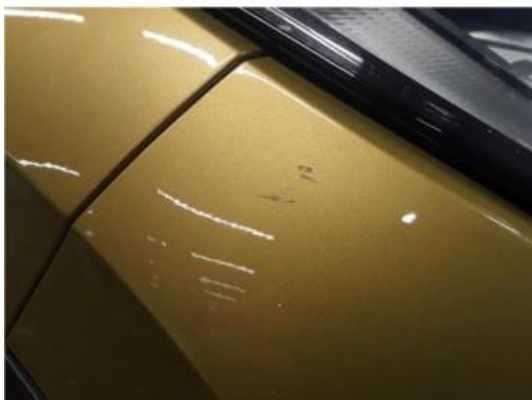
| Punkt | | Beskrivelse | Plassering |
|---|---|---|---|
| 1.3 | Støtfanger | Riper støtfanger | foran |

1.3 Riper støtfanger

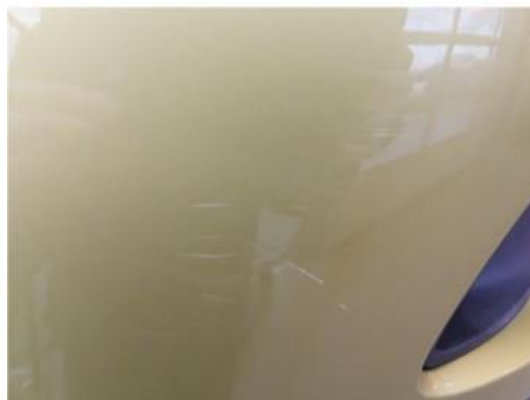
| Punkt | | Beskrivelse | Plassering |
|---|---|---|---|
| 1.4 | Støtfanger | Riper støtfanger | bak |

1.4 Riper støtfanger
