VOLKSWAGEN ID.4 GTX 4X4

TESTDATO: 05.01.2026

NBF Tilstandsrapport er utarbeidet av Norges Bilbransjeforbund og Forbrukerrådet.

## OPPSUMMERT STATUS PÅ KJØRETØY

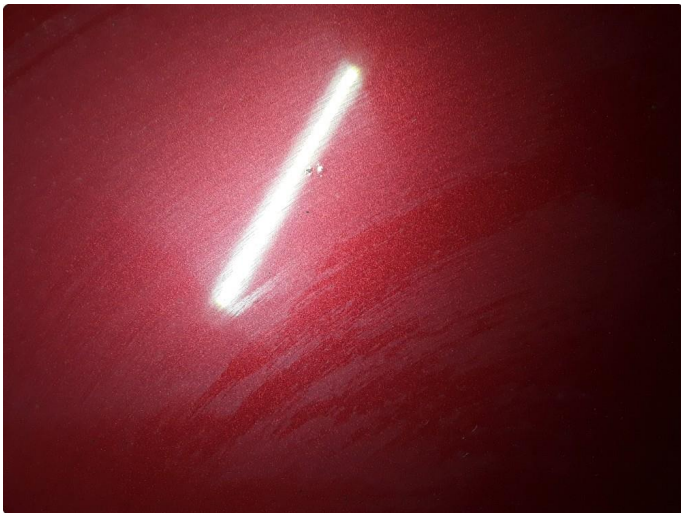
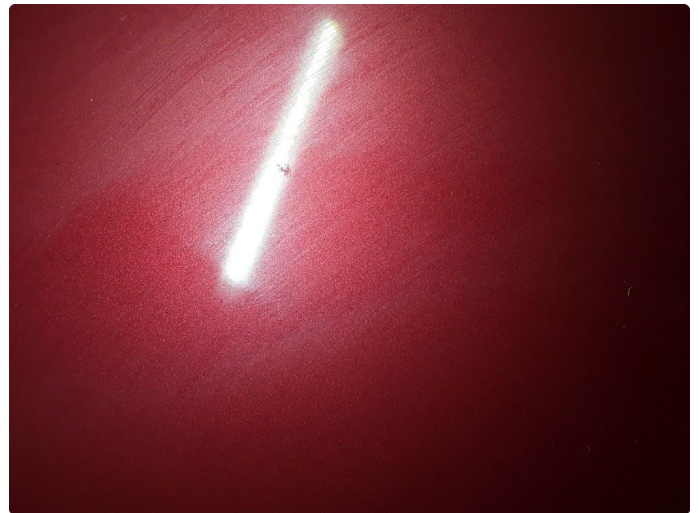
| Punkt | | Beskrivelse | Plassering |
|---|---|---|---|
| 1.2 | Dører | Liten steinsprut med korrosjon. | venstre foran |

1.2 Liten steinsprut med korrosjon.

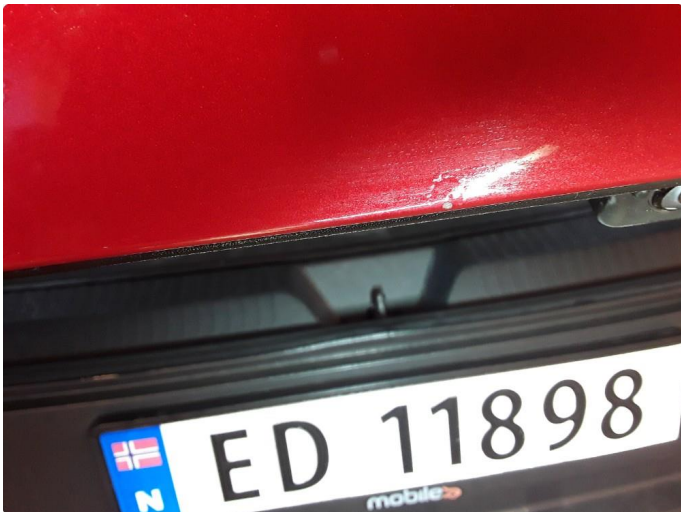
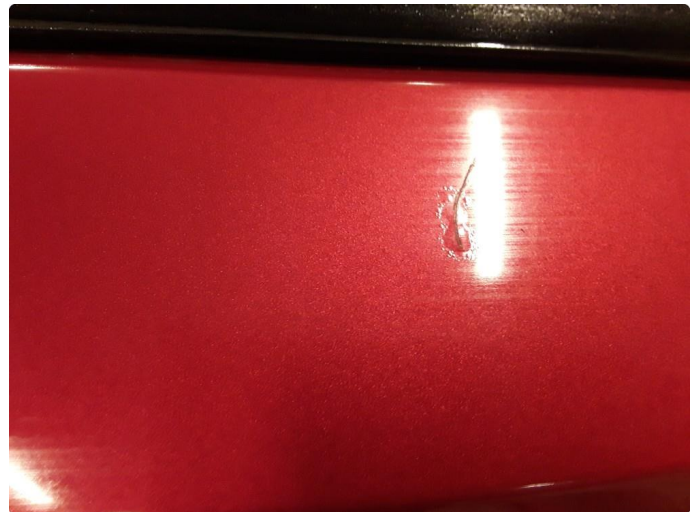
| Punkt | | Beskrivelse | Plassering |
|---|---|---|---|
| 1.3 | Bakluke | Liten steinsprut med korrosjon. | |

1.3 Liten steinsprut med korrosjon.
