# NAF Bruktbiltest

**Testdato**  
05.08.2025

| <b>Modell</b> | Model 3 | <b>Motoreffekt</b> | 239 kW |
| <b>Registreringsnr.</b> | EC94236 | <b>Drivstofftype</b> | Elektrisk |

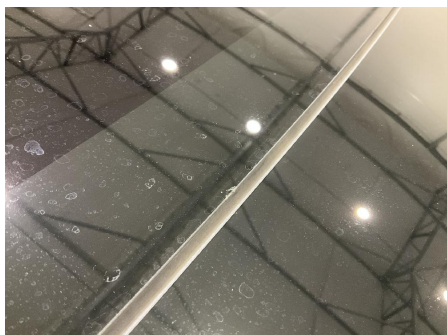
**1. Takluke/Panoramatak**

| Ref.Id | Repareres | Resultat | Beskrivelse |
|---|---|---|---|
| 85.1 | Takluke/Panoramatak | Skadet glass | Foran |

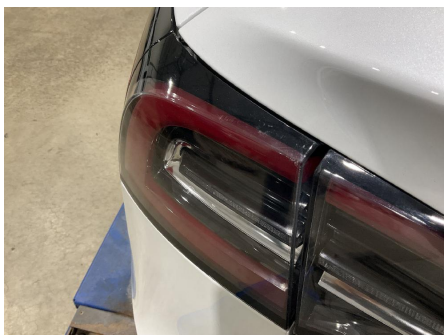
**2. Lys**

| Ref.Id | Repareres | Resultat | Beskrivelse |
|---|---|---|---|
| 17.12 | Lys | Kraketert lyktelass | Høyre baklys |
| 17.15 | | Vann / kondens i lykt: | Venstre baklys |

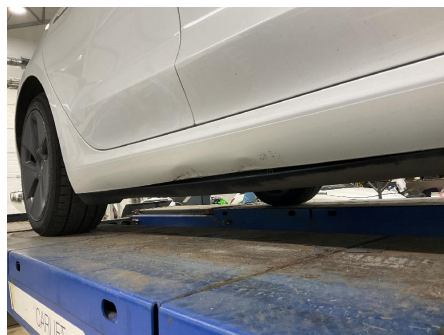
**3. Lakk / karosseri utvendig**

| Ref.Id | Repareres | Resultat | Beskrivelse |
|---|---|---|---|
| 86.1 | Lakk / karosseri utvendig | Bulk (er): | Kanal høyre side, Høyre baksjerm |
| 86.3 | | Lakkriper: | Høyre fordør, Høyre bakdør |
| 86.12 | | Steinsprut/lakksår | Venstre baksjerm |

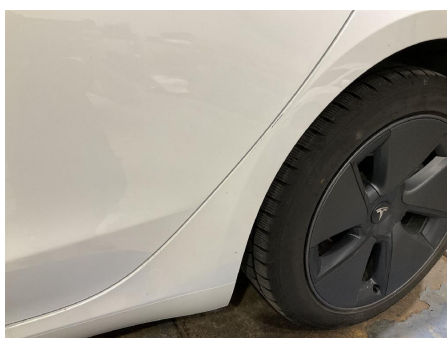
**4. Lakk / karosseri utvendig**

| Ref.Id | Opplysning | Resultat | Beskrivelse |
|---|---|---|---|
| 86.17 | Lakk / karosseri utvendig | Lakkriper: | Høyre baksjerm |
| 86.18 | | Diverse småbulker/lakkriper | |
| 86.21 | | Steinsprut: | Høyre forskjerm, Panser |
| 86.31 | | Bilen har noe penselflekking av steinsprut/riper i lakk | |
