VOLKSWAGEN ID.5 GTX 4X4

TESTDATO: 05.01.2026

EE96267

CHASSISNR: WVGZZZE2ZNP507479

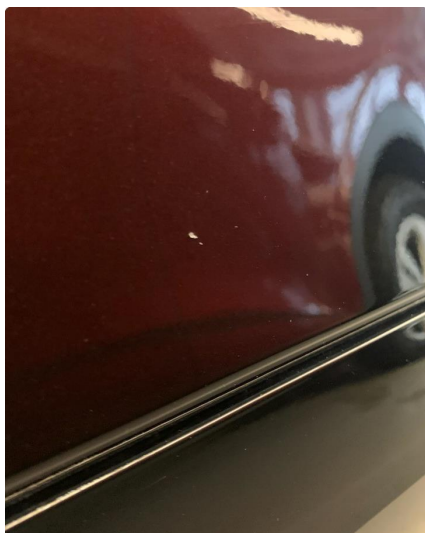
| Punkt | | Beskrivelse | Plassering |
|---|---|---|---|
| 1.2 | Dører | Liten steinsprut med korrosjon venstre fordør. | |

1.2 Liten steinsprut med korrosjon venstre fordør.

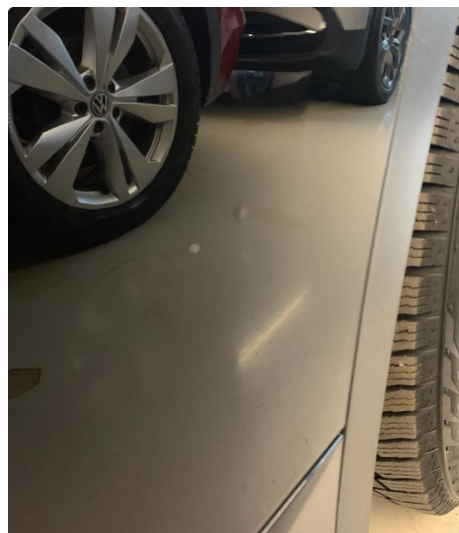
| Punkt | | Beskrivelse | Plassering |
|---|---|---|---|
| 1.3 | Dører | Liten steinsprut med korrosjon venstre bakdør. | |

1.3 Liten steinsprut med korrosjon venstre bakdør.
