VOLKSWAGEN ID.4 GTX 4X4

TESTDATO: 07.01.2026

NBF Tilstandsrapport er utarbeidet av Norges Bilbransjeforbund og Forbrukerrådet.

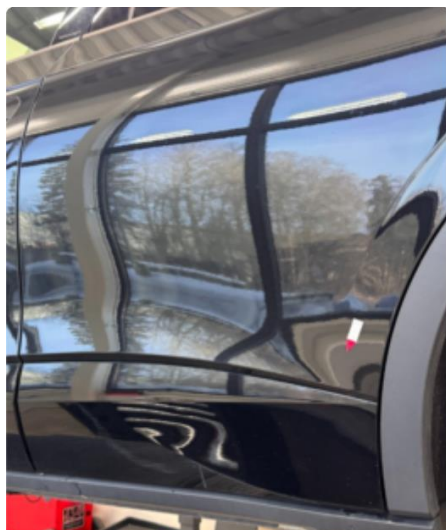
| Punkt | Beskrivelse | Plassering |
|---|---|---|
| 1.2 Dører | Liten steinsprut med korrosjon venstre bak. | |

1.2 Liten steinsprut med korrosjon venstre bak.

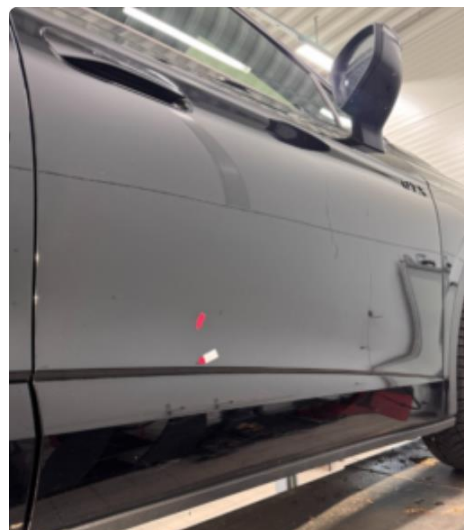
| Punkt | Beskrivelse | Plassering |
|---|---|---|
| 1.3 Dører | Liten steinsprut med korrosjon høyre fordør. | |

1.3 Liten steinsprut med korrosjon høyre fordør.

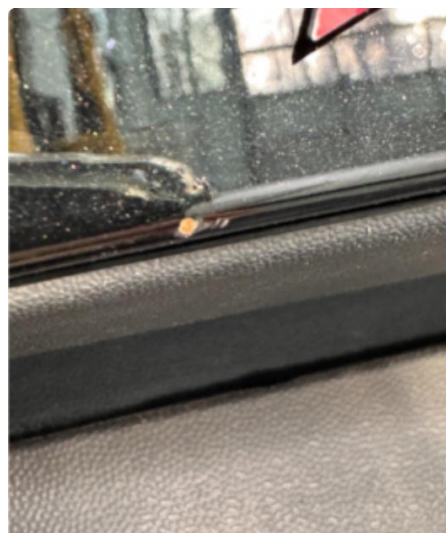
| Punkt | Beskrivelse | Plassering |
|---|---|---|
| 1.4 Bakluke | Liten steinsprut med korrosjon. | |

1.4 Liten steinsprut med korrosjon.
