**SKODA SUPERB 200 HK AUTOMAT 4X4**
**TESTDATO: 02.01.2026**
**KODE: 1912732**

**DS17575**

**59 998 KM**

NBF Tilstandsrapport er utarbeidet av Norges Bilbransjeforbund og Forbrukerrådet.

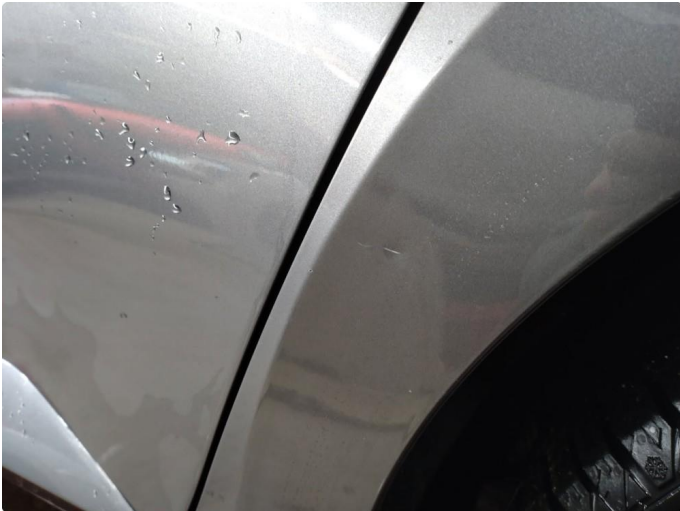
| Punkt | | Beskrivelse | Plassering |
|---|---|---|---|
| 1.1 | Skjermer | p-bulk | venstre bak |

1.1 P-bulk

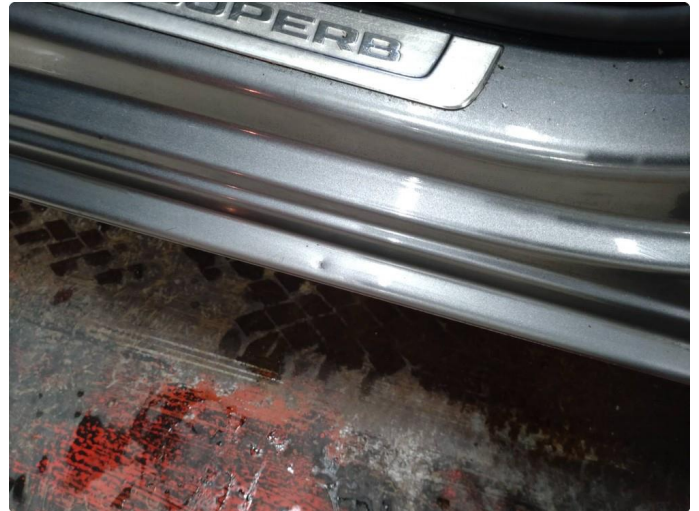
| Punkt | | Beskrivelse | Plassering |
|---|---|---|---|
| 1.2 | Terskler/innlastningssone | bulk | venstre foran |

1.2 Bulk

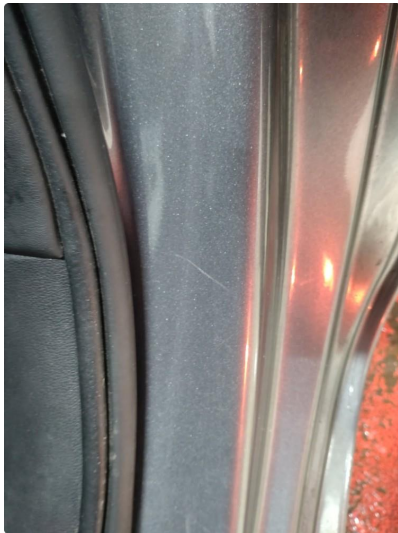
| Punkt | | Beskrivelse | Plassering |
|---|---|---|---|
| 1.3 | Terskler/innlastningssone | riper | venstre bak |

1.3 Riper

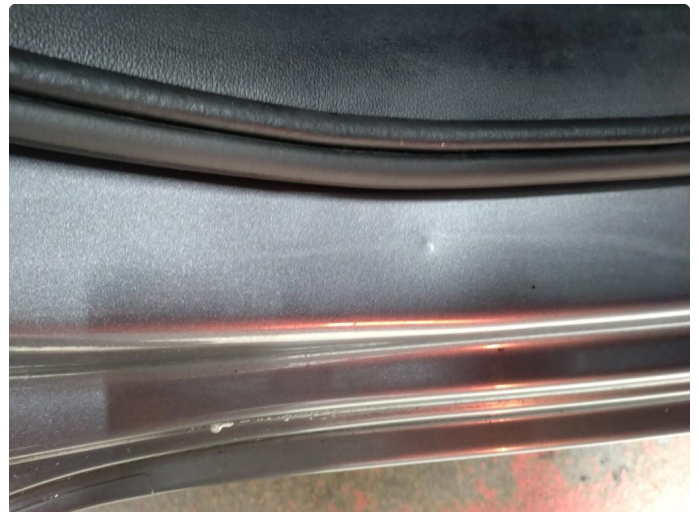
| Punkt | | Beskrivelse | Plassering |
|---|---|---|---|
| 1.4 | Terskler/innlastningssone | bulk | høyre bak |

1.4 Bulk

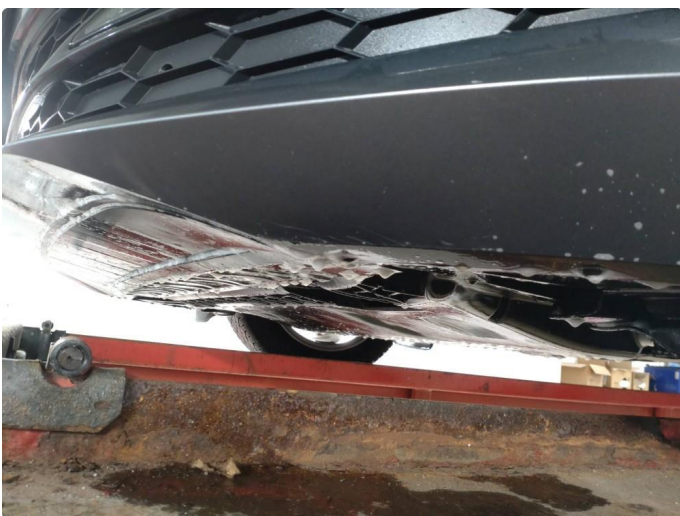
| Punkt | | Beskrivelse | Plassering |
|---|---|---|---|
| 1.5 | Støtfanger | skrubbskader underkant | foran |

1.5 Skrubbskader underkant

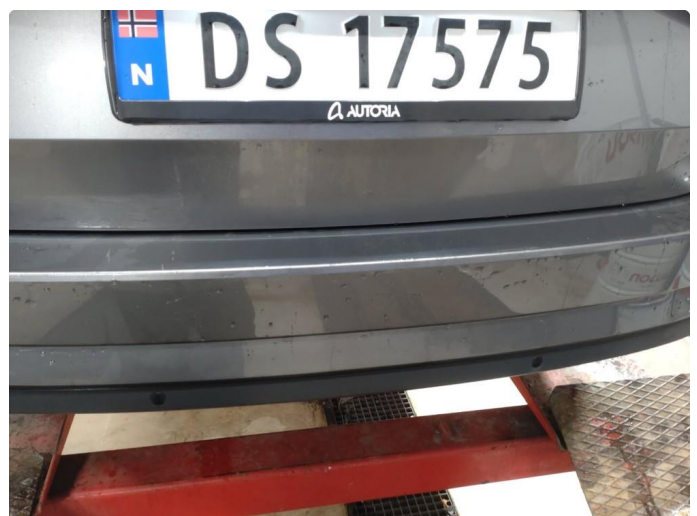
| Punkt | | Beskrivelse | Plassering |
|---|---|---|---|
| 1.6 | Støtfanger | ripe(r) | bak |

1.6 Ripe(r)

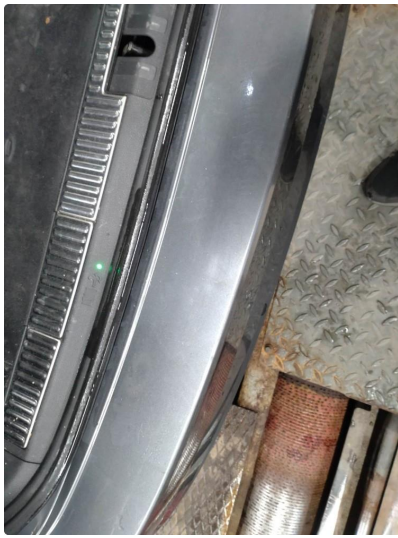
1.6 Ripe(r)
