**VOLKSWAGEN E-GOLF FORHJULSDRIFT**
**TESTDATO: 10.12.2025**
**KODE: 1899163**

**EV28258**

NBF Tilstandsrapport er utarbeidet av Norges Bilbransjeforbund og Forbrukerrådet.

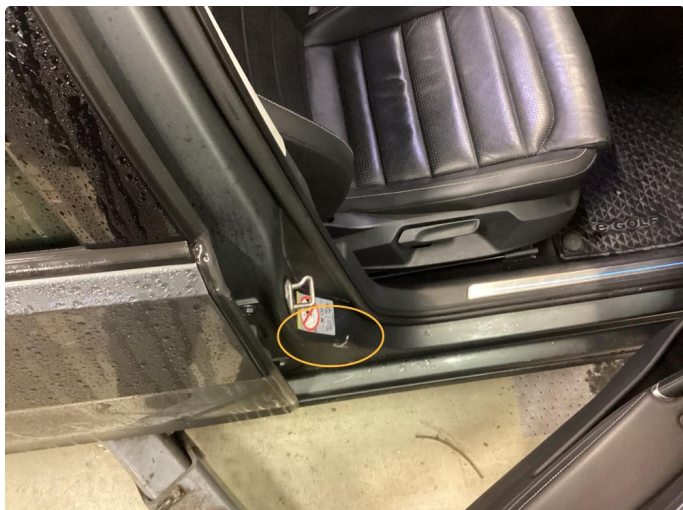
| Punkt | Beskrivelse | Plassering |
|---|---|---|
| 1.1 Døråpning | noen riper og småbulker | høyre foran |

1.1 Noen riper og småbulker

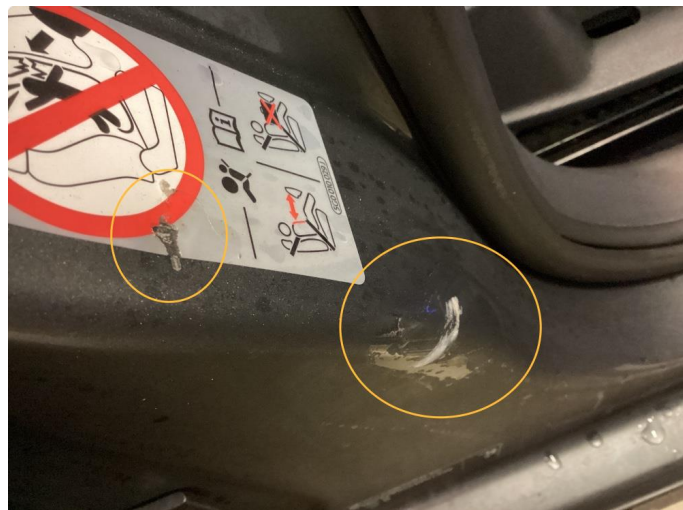
1.1 Noen riper og småbulker
