**VOLKSWAGEN ID.4 GTX 4X4**
**TESTDATO: 05.01.2026**
**KODE: 1913942**

**EH13269**

NBF Tilstandsrapport er utarbeidet av Norges Bilbransjeforbund og Forbrukerrådet.

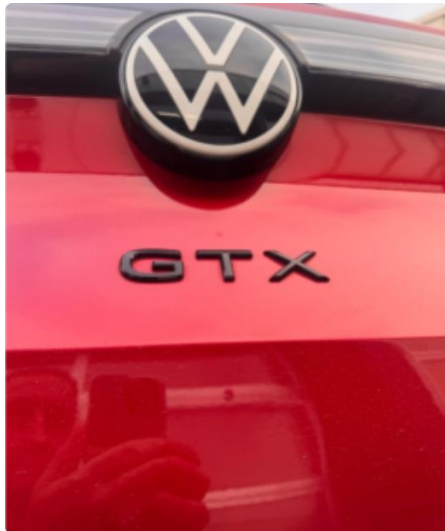
| Punkt | | Beskrivelse | Plassering |
|---|---|---|---|
| 1.2 | Bakluke | Liten steinsprut med korrosjon. | |

1.2 Liten steinsprut med korrosjon.
