# NAF Bruktbiltest

| Bilmerke | BMW | Motorstørrelse | 2979 cm <sup>3</sup> |
| Modell | 335I | Motoreffekt | 225 kW |
| Registreringsnr. | ZZ33154 | Drivstofftype | Bensin |

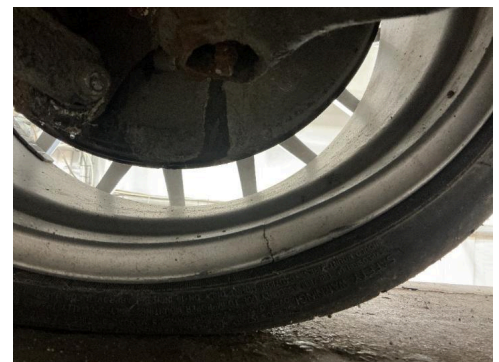
24. Felg

| Ref.Id | Repareres | Resultat | Beskrivelse |
|---|---|---|---|
| 66.3 | Felg | Skadet felg: | Høyre bak |

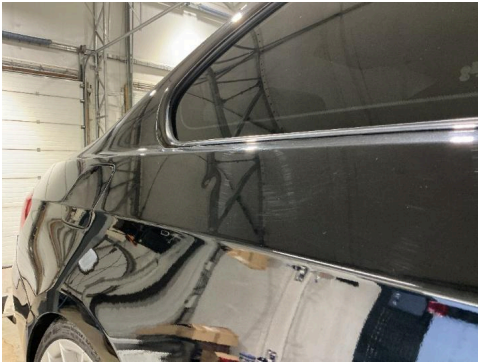
25. Høyre baksjerm

| Ref.Id | Repareres | Resultat | Beskrivelse |
|---|---|---|---|
| 86.1 | Lakk / karosseri utvendig | Bulk (er): | Høyre baksjerm, Venstre fordør |

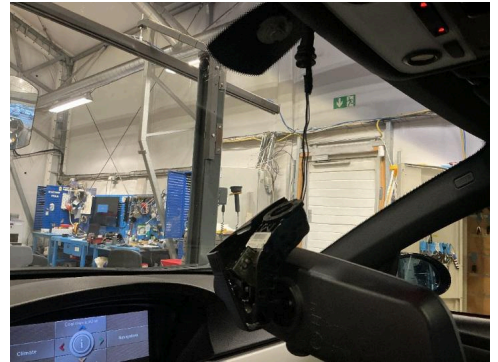
27. Innvendig speil

| Ref.Id | Repareres | Resultat | Beskrivelse |
|---|---|---|---|
| 95.2 | Innvendig speil | Løst speil | |

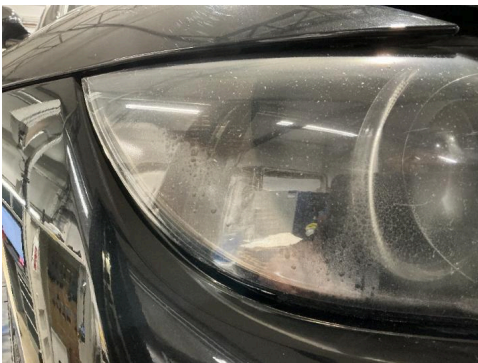
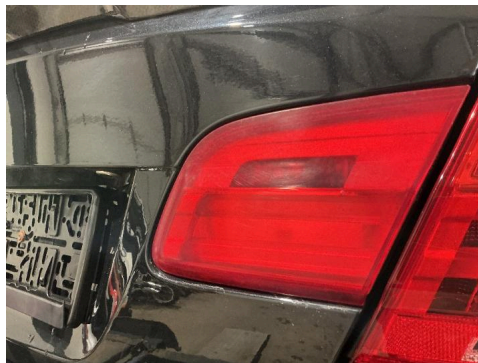
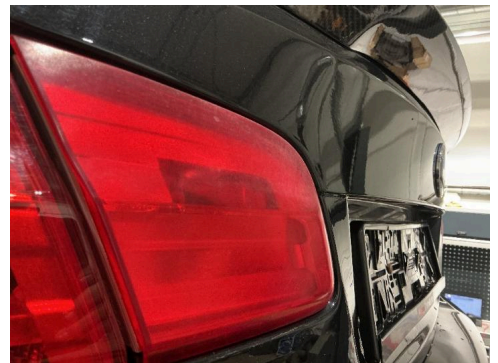
| Ref.Id | Repareres | Resultat | Beskrivelse |
|---|---|---|---|
| 17.13 | Lys | Matte/slitte glass: | |

| Ref.Id | Opplysning | Resultat | Beskrivelse |
|---|---|---|---|
| 17.31 | Lys | Dugg i lykt: | Venstre nærlys, Høyre nærlys |

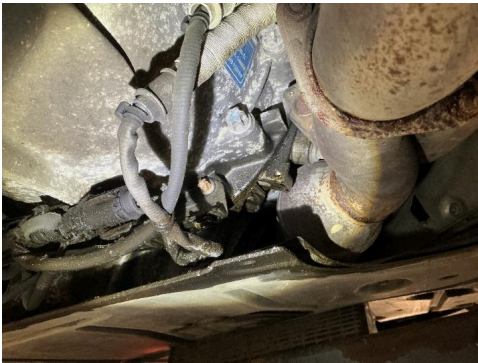
31. Utvendig tilstand motor

| Ref.Id | Repareres | Resultat | Beskrivelse |
|---|---|---|---|
| 28.1 | Utvendig tilstand motor | Oljelekkasje på motor - rengjør før nærmere kontroll | |
